# 今治市林野火災の概要及び被災森林の概要について

愛媛県東予地方局森林林業課

## 2. 令和7年今治市林野火災の概要について

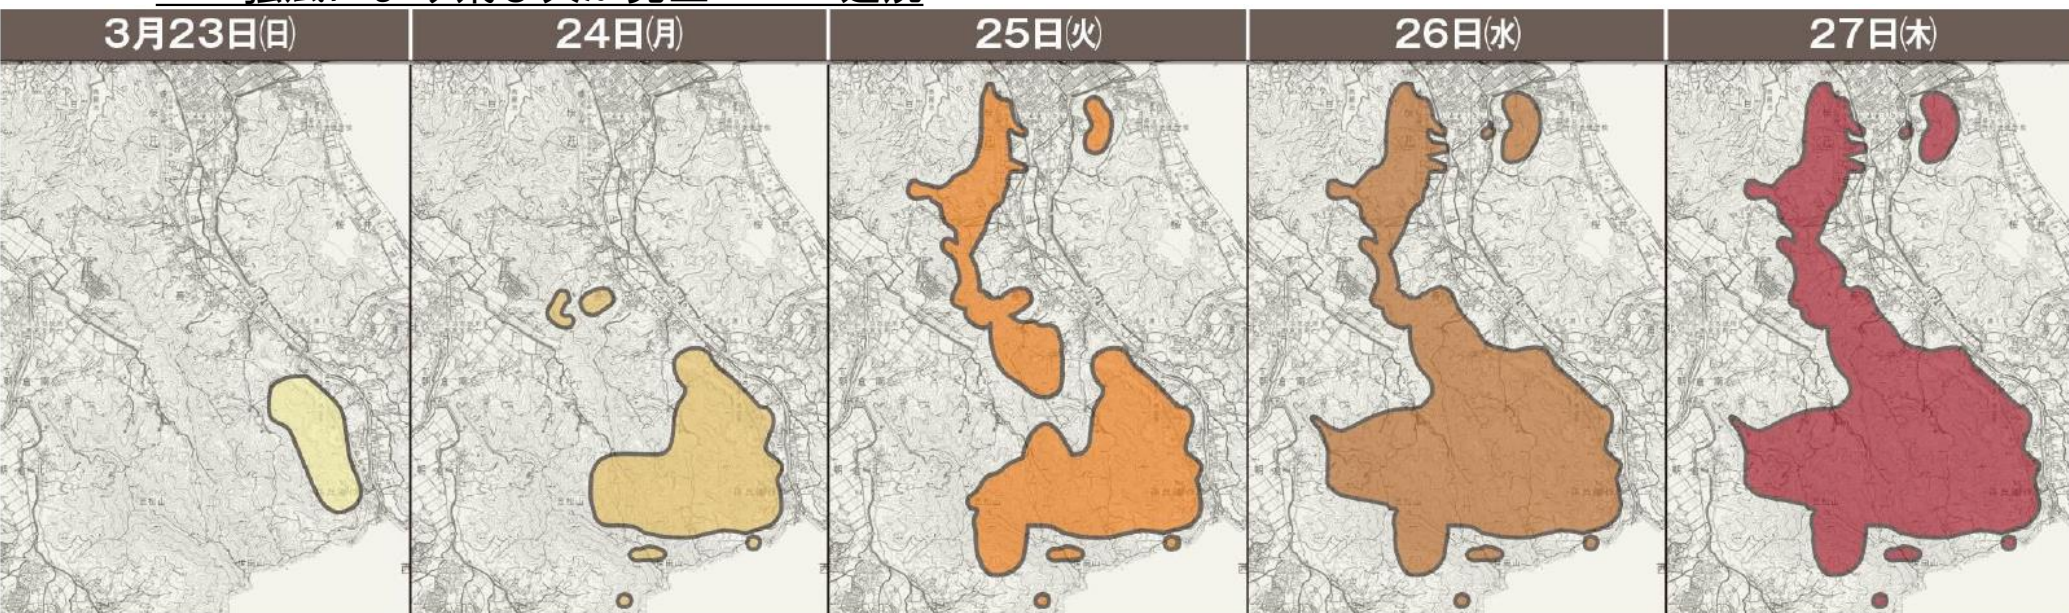
強風により飛び火が発生 ⇒ 延焼

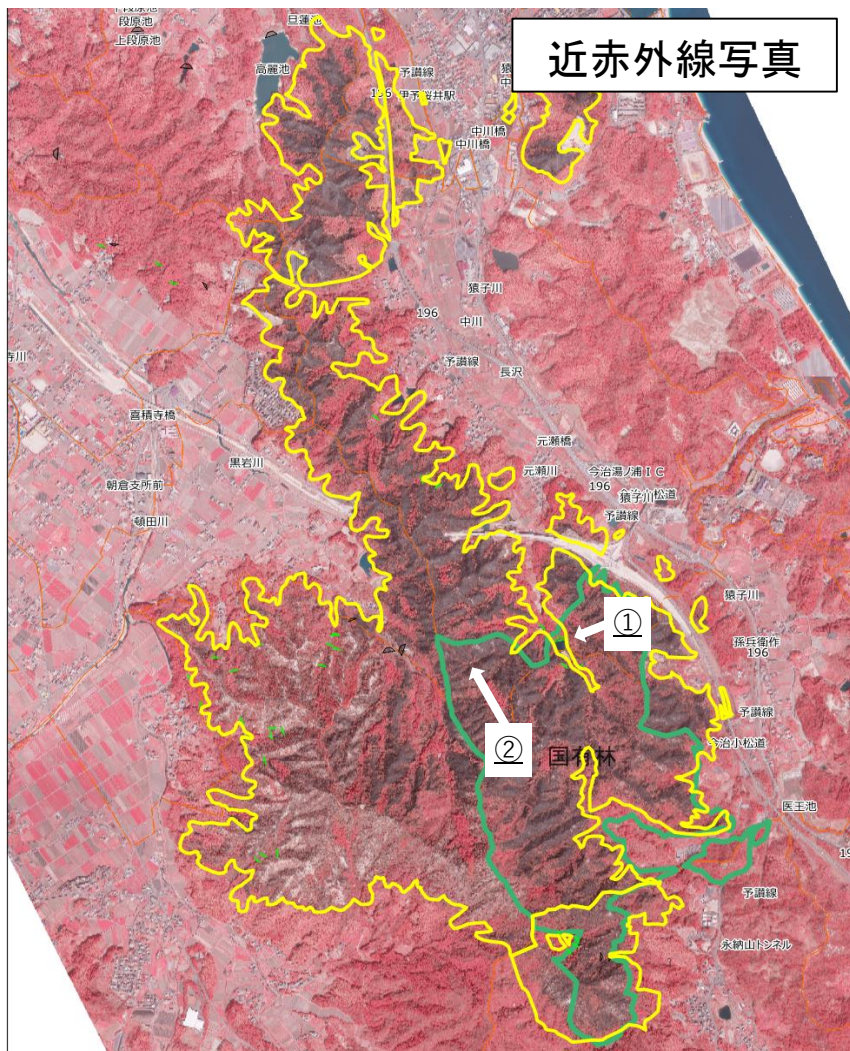
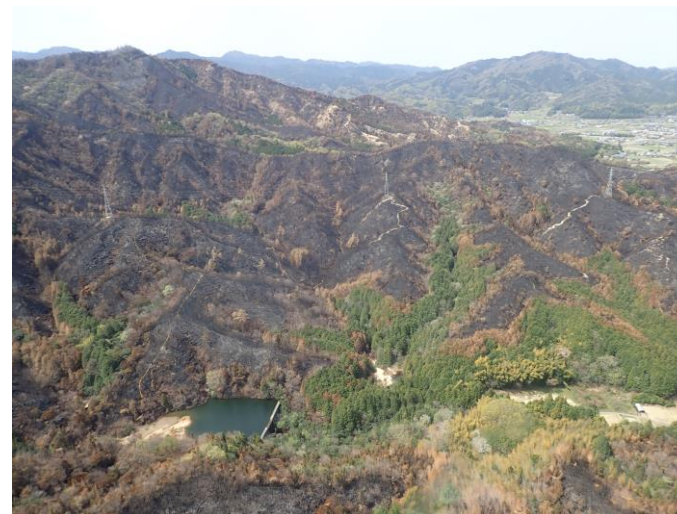
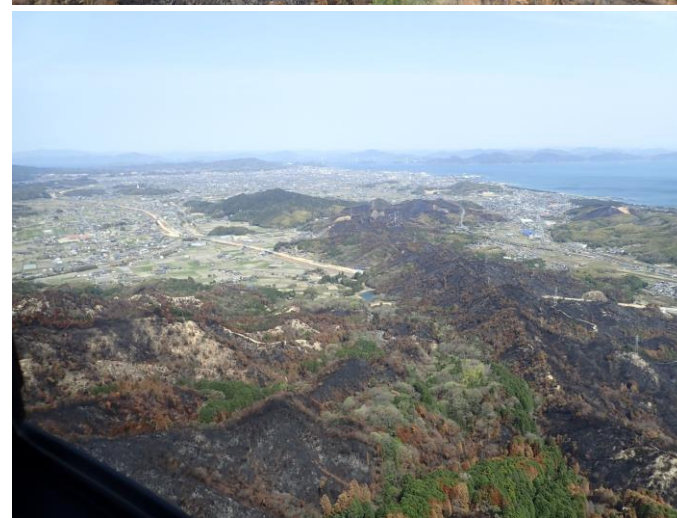
急斜面で損傷の激しい箇所を多く確認

⇒ 樹冠火となった炎が**風の影響**で強くなり、急斜面を駆け上がるように広がったためと推察

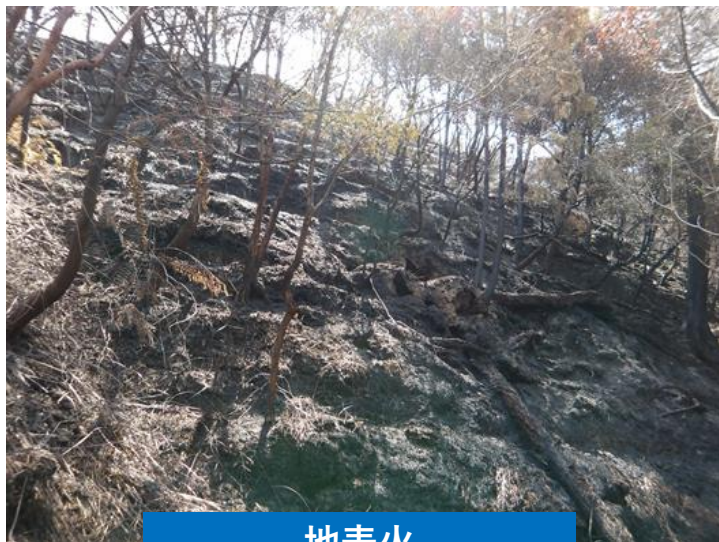
地表火

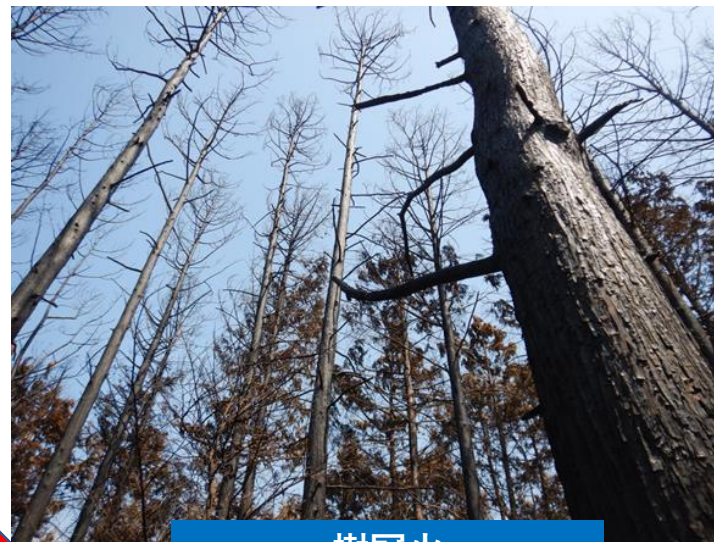
樹冠火
