# (4) 現地調査の経過について

## 2. 現地調査: 被災度区分(大・中・小)

### 4. 既設治山ダム現況(堆砂状況)

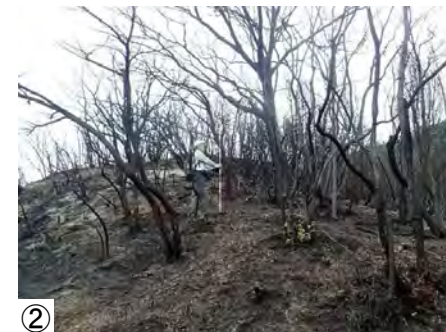
大

➤ 地表植生及び立木が完全～ほとんど延焼し、幹は残留しているが、細枝や葉が消失している。

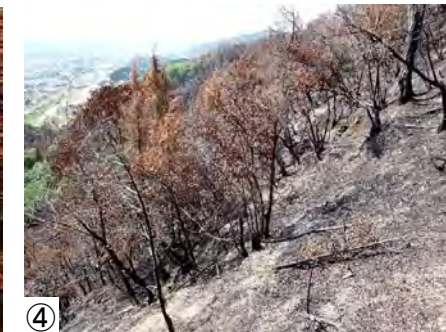
中

➤ 地表植生が全面的～部分的・もしくは斑状に延焼し、中低木の幹の下部に焼跡が残し、葉は茶色に変色しているが、落葉は殆ど認められない。部分的に表皮のみが焼失している。

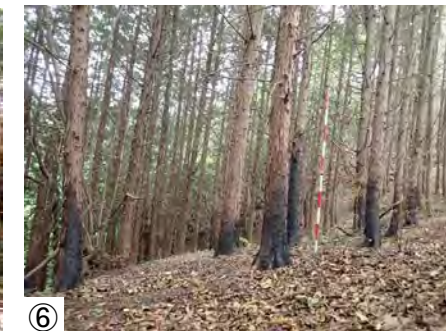
小

➤ 地表植生が部分的～全焼し、中低木(常緑樹)や針葉樹の幹に焼跡が残るが軽症である。葉は茶～緑色。

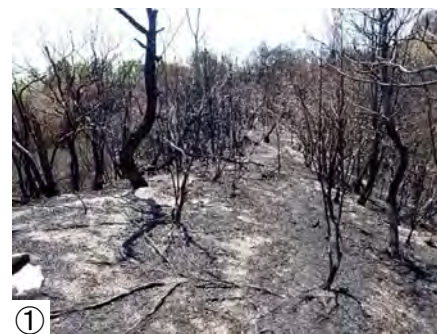
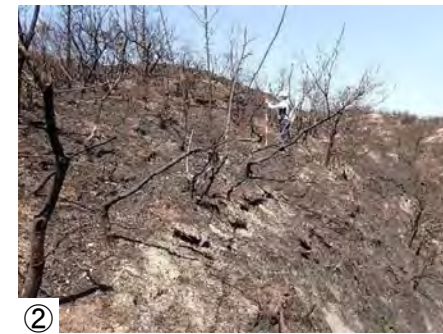
シダ類焼跡(焼失し、僅かに残る)

➤ シダ等地表植生はほとんど焼失し、裸地化している。

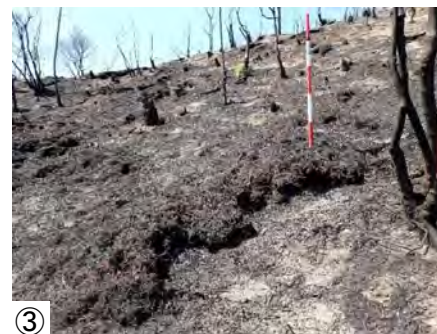
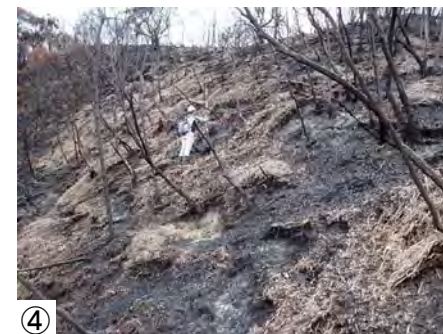
シダ類焼跡(比較的厚く残る)

➤ シダの焼跡が比較的厚く残存する。凹地形では特にシダの燃え方が弱く、残っているケースが確認される。

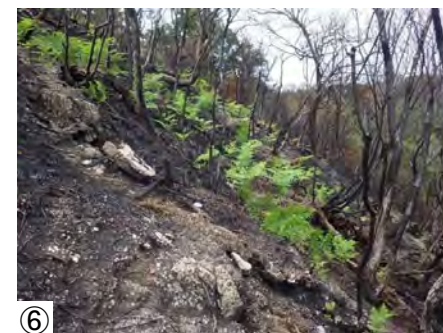
⑥

シダ類の繁茂

➤ 箇所は少ないが、シダの繁茂(6月上旬)が確認される区域。

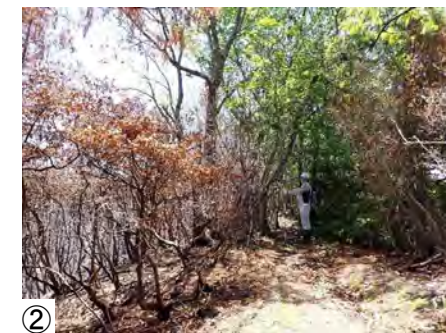
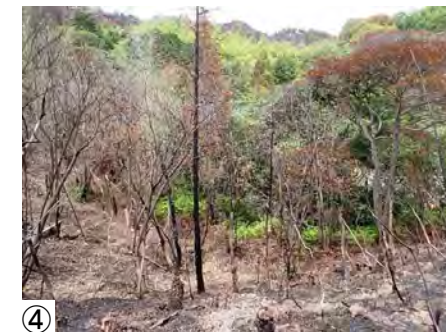
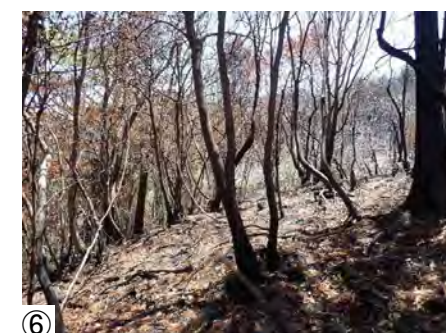
➤ 地表植生が全面的～部分的・もしくは斑状に延焼し、中低木の幹の下部に焼跡が残  
り、葉は茶色に変色しているが、落葉は殆ど認められない。部分的に表皮のみが焼  
失している。

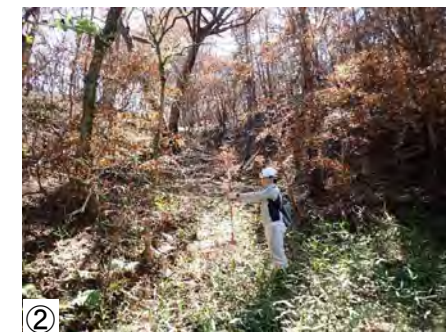
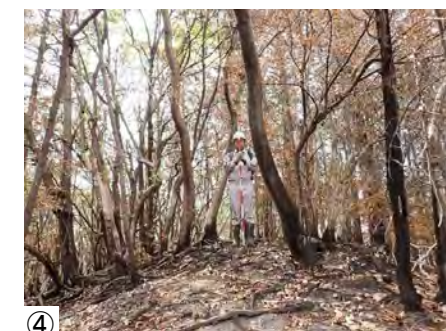
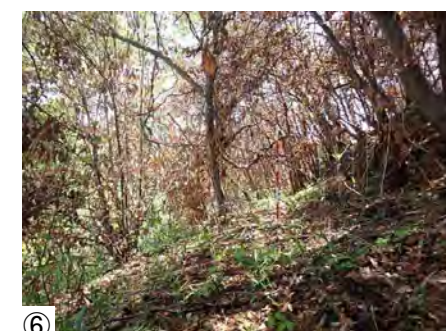
➤ 地表植生が部分的～全焼し、中低木(常緑樹)や針葉樹の幹に焼跡が残るが軽症である。葉は茶～緑色。

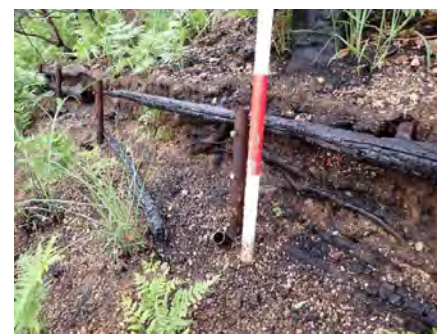
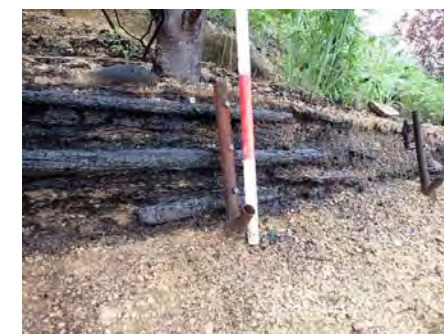
笠松山 筋工焼損状況

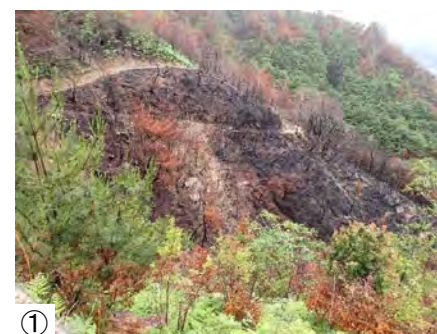
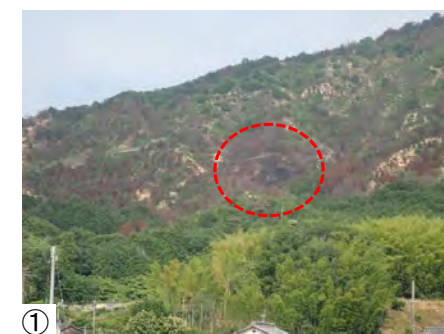
笠松山 一部「大」区域

笠松山 一部「大」区域(遠景)

➤ 防火帯による火災の延焼防止の効果は今後検証。一部森林整備未整備箇所が今回の火災により被災度「大」となった区域あり。

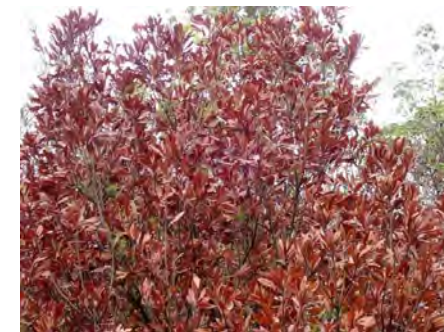
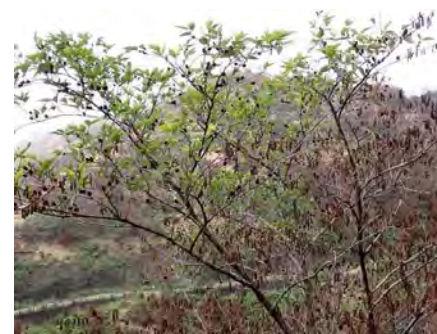
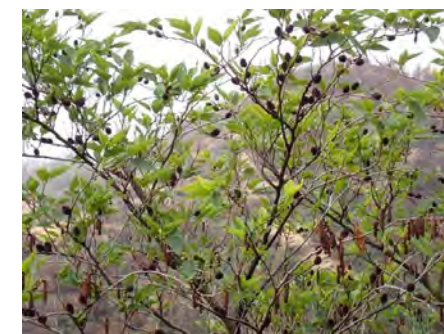
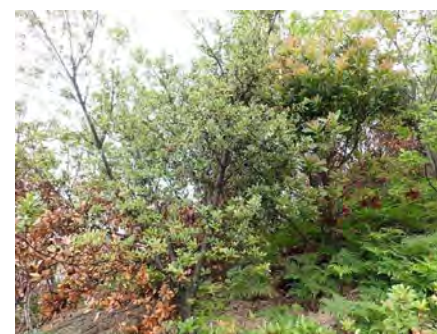
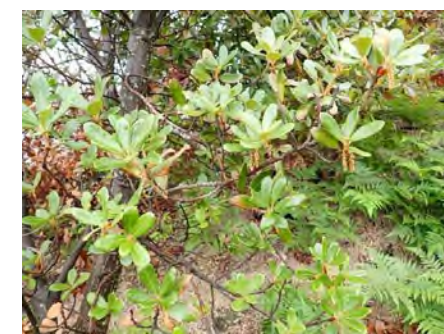
➤ 森林整備範囲(植栽等)については、多くの樹木で葉の変色が確認された。今後被災した樹木について継続観察が必要である。

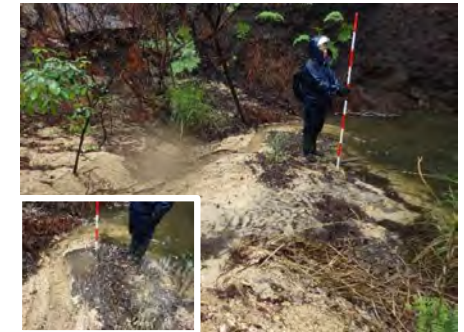
谷止工6(2)(平成20年施工)  
堆砂状況(表面に灰の堆積)

➤ 谷止工6では灰の堆積を確認。

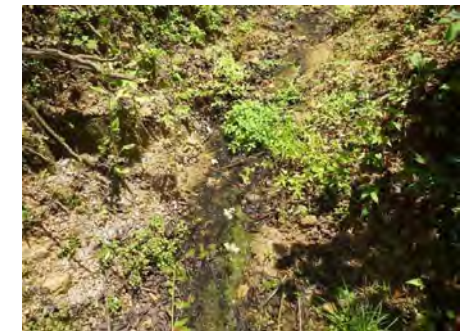
谷止工11(2)(令和4年施工)  
下流側 灰の流下状況

➤ 谷止工11の下流側では灰の流下を、谷止工12上流湛水箇所及び谷止工13上流では灰の流下を確認。

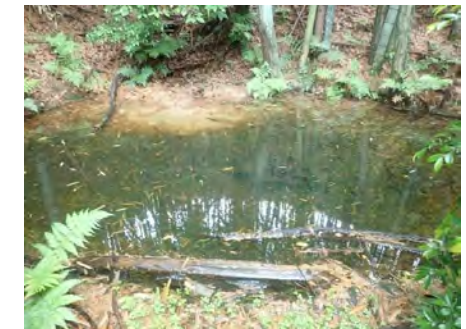
谷止工12(1)(平成20年施工)  
湛水状況(灰の流下)

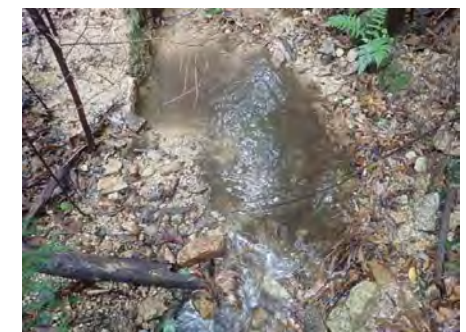
谷止工13(2)(平成20年施工)  
灰の流下状況

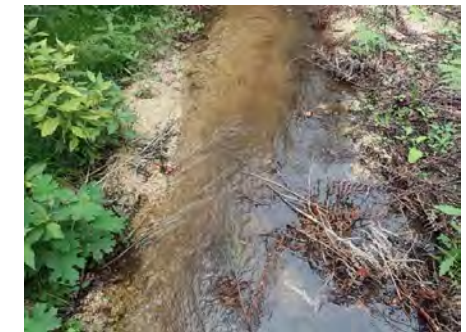
谷止工16(2)(平成10年施工)  
灰の流下状況

➤ 谷止工16上流では流下水に伴う灰の流下を確認。

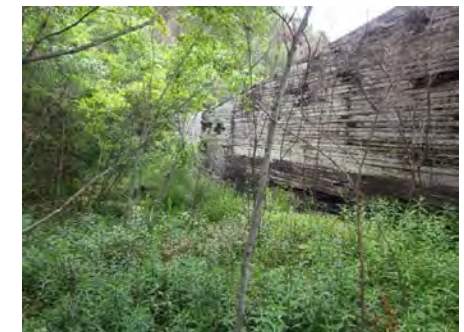
砂防ダム1(平成29年3月完成)  
上流側

➤ 砂防ダム1では上流側で灰の流下・堆積を確認。
