令和7年今治市林野火災復旧・復興計画

報告書

令和7年11月

令和7年今治市林野火災復旧・復興計画策定検討会

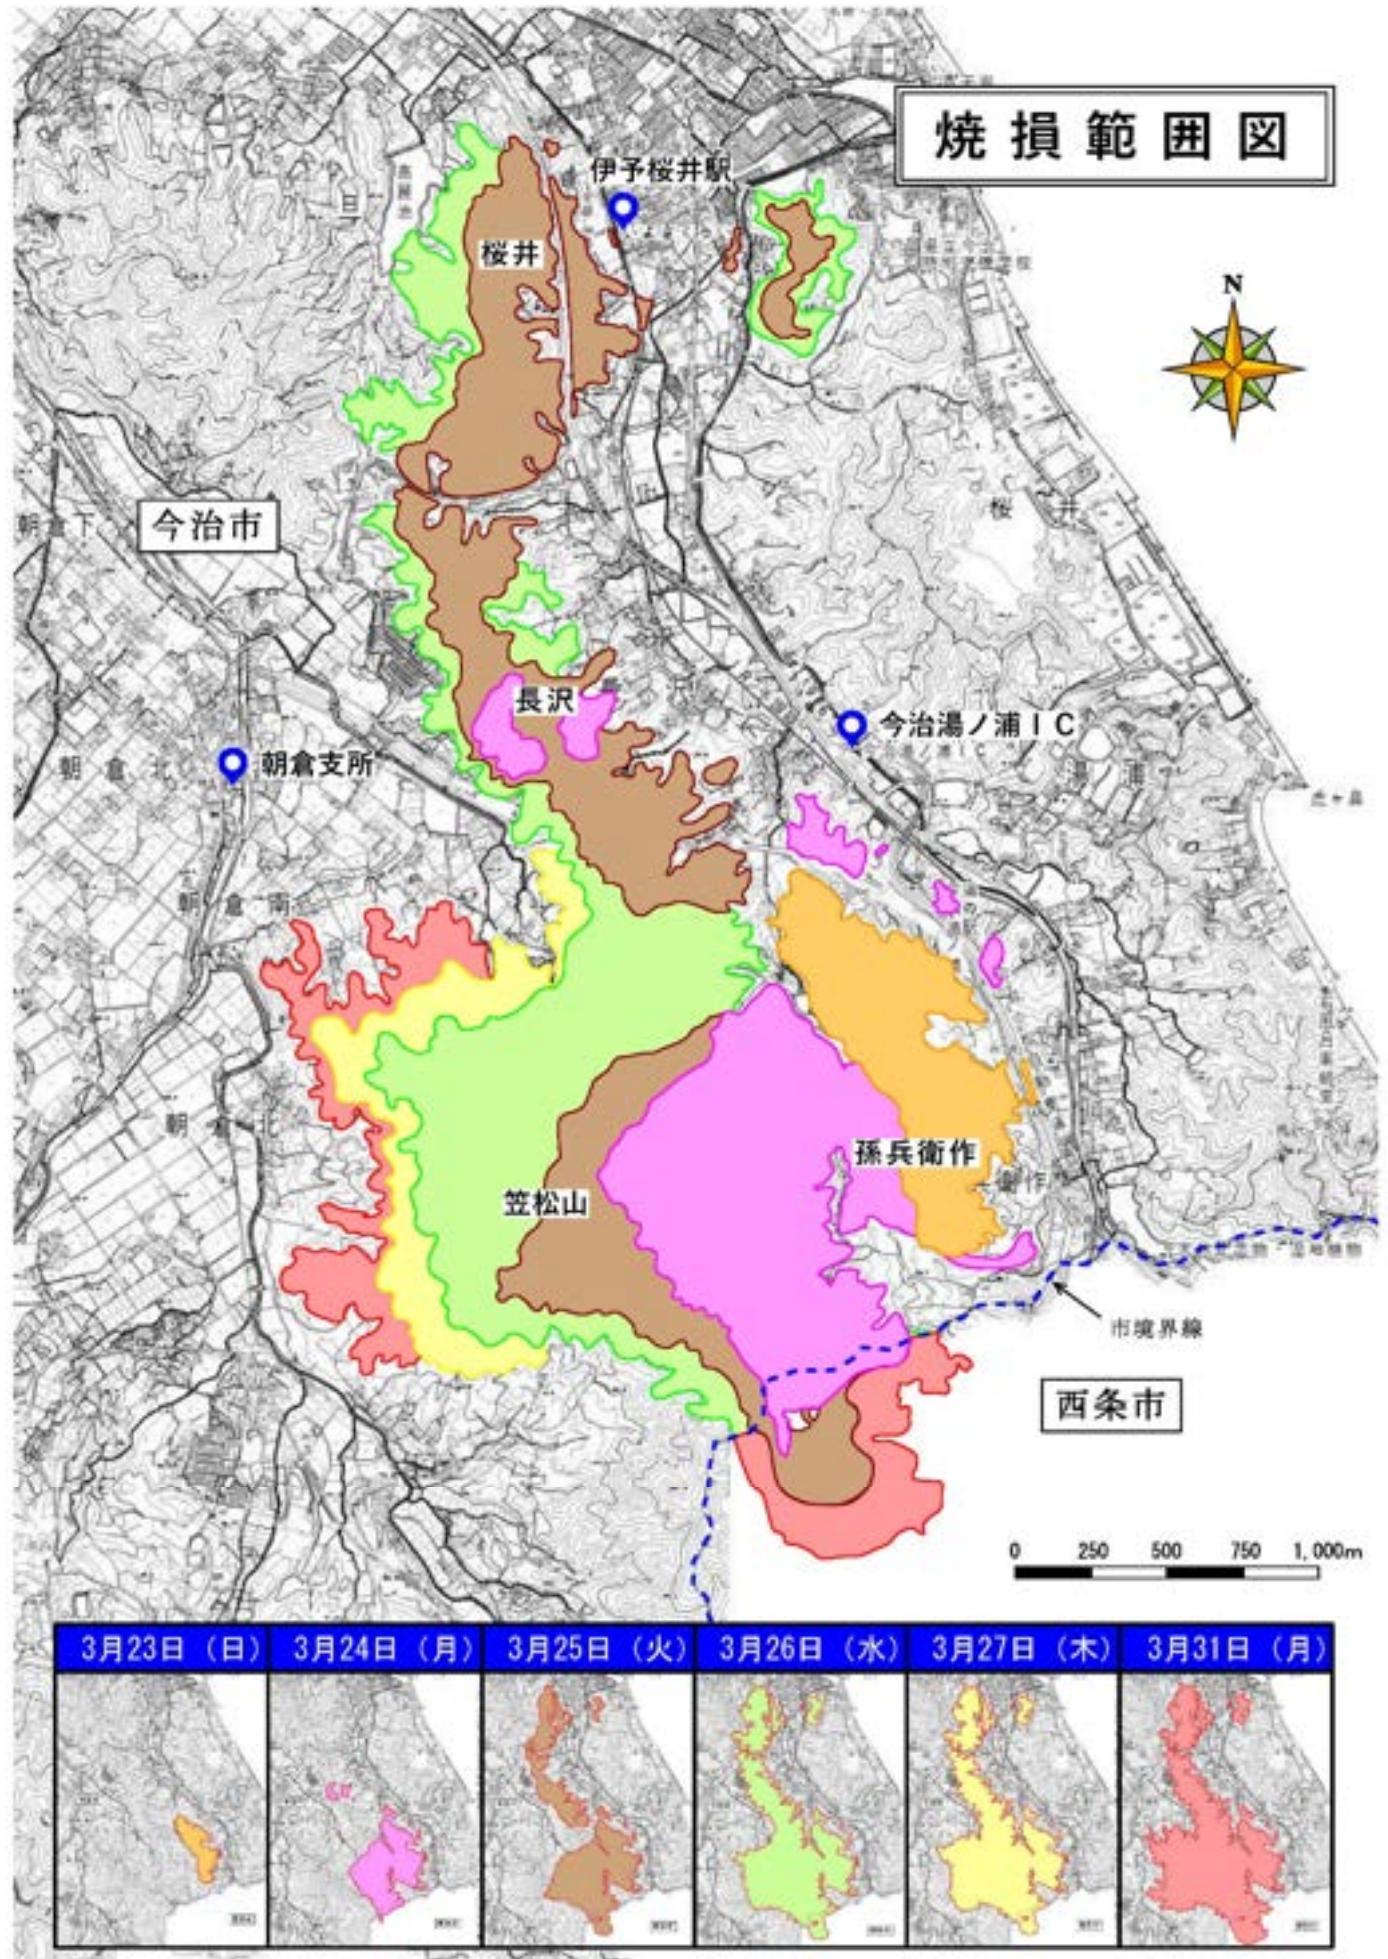
図 1.3 焼損範囲図

約 481.6ha（内訳）今治市 448.0ha、西条市 33.6ha

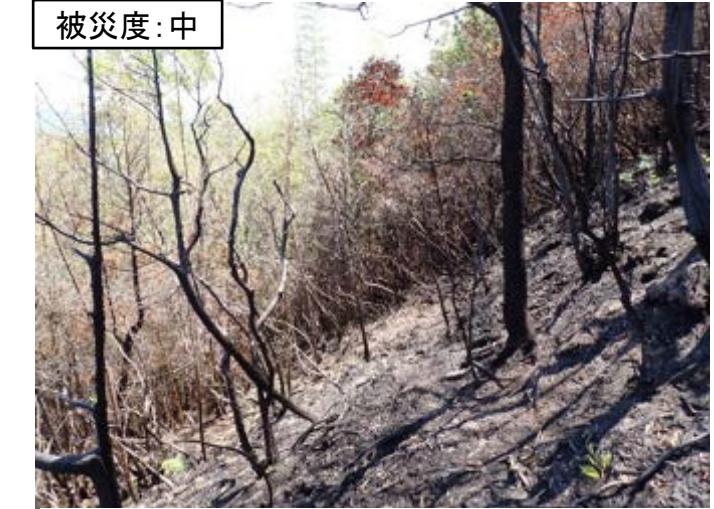
⑤地被物重度燃焼、樹冠一部燃損

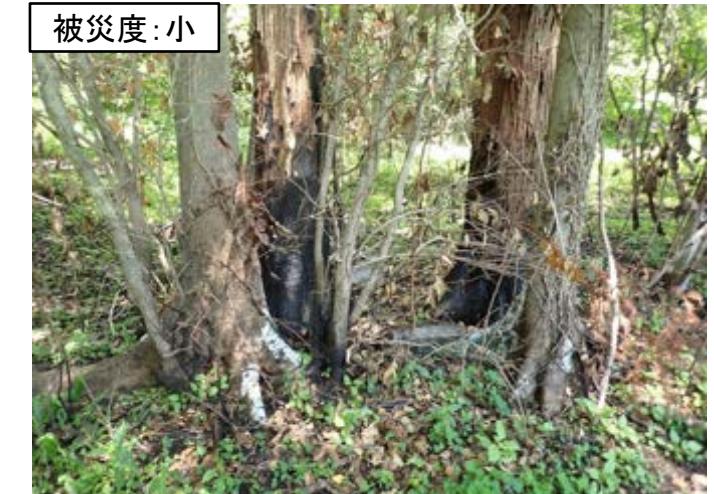
⑥樹幹基部燃損

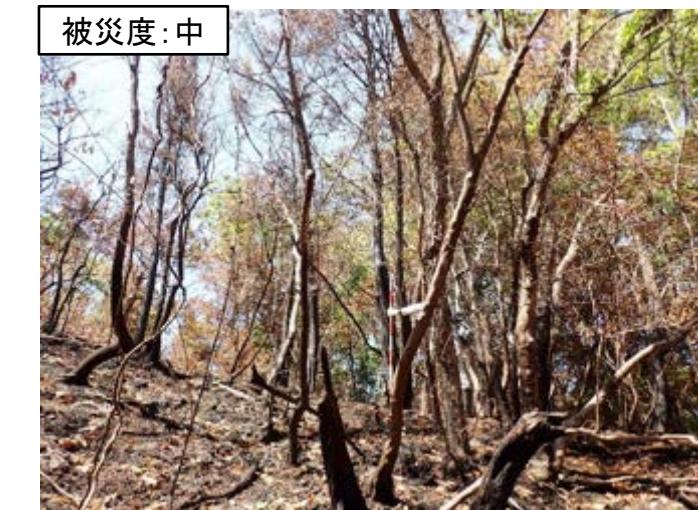
④地表物重度燃焼、樹冠一部燃損

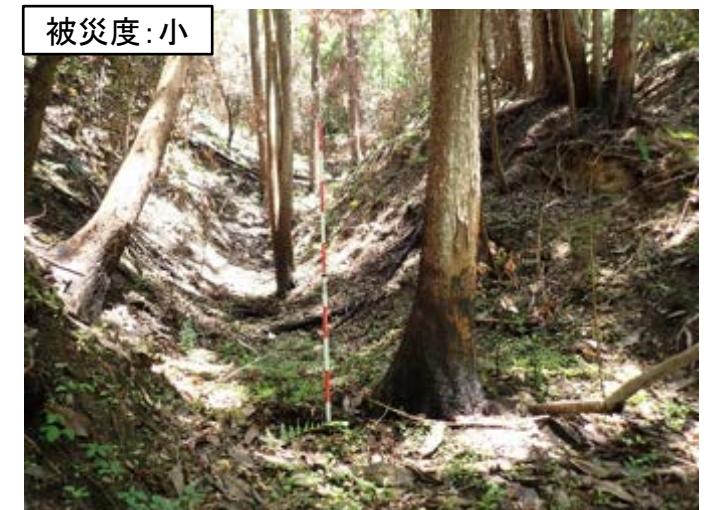
⑦樹幹基部燃損（ヒノキ林）

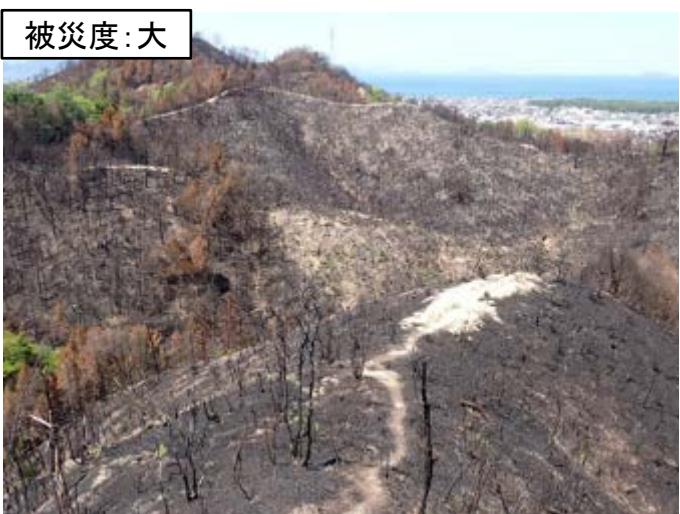
①表土重度燃焼、樹幹全部燃損

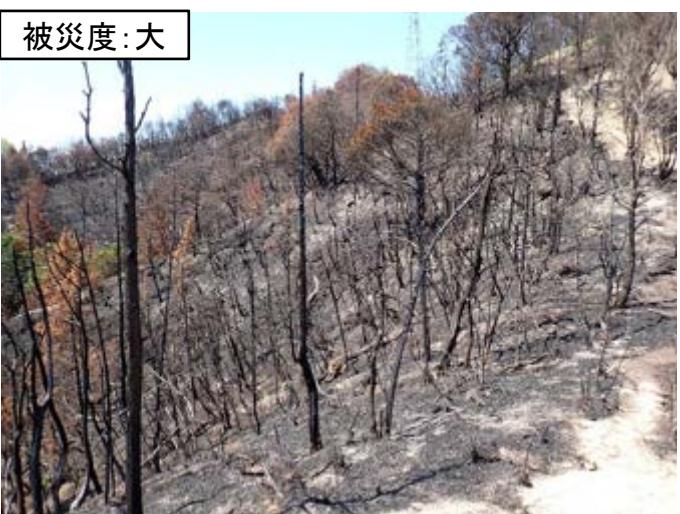
②表土重度燃焼、樹幹全部燃損

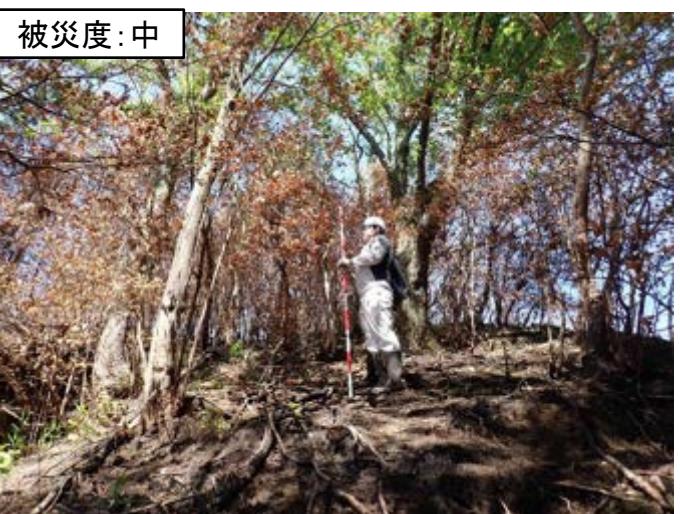
③表土軽度燃焼、樹冠一部燃損

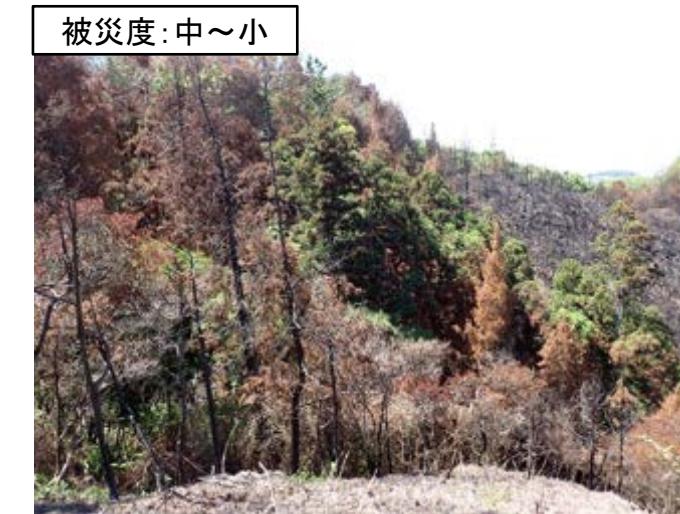
④樹冠一部燃損

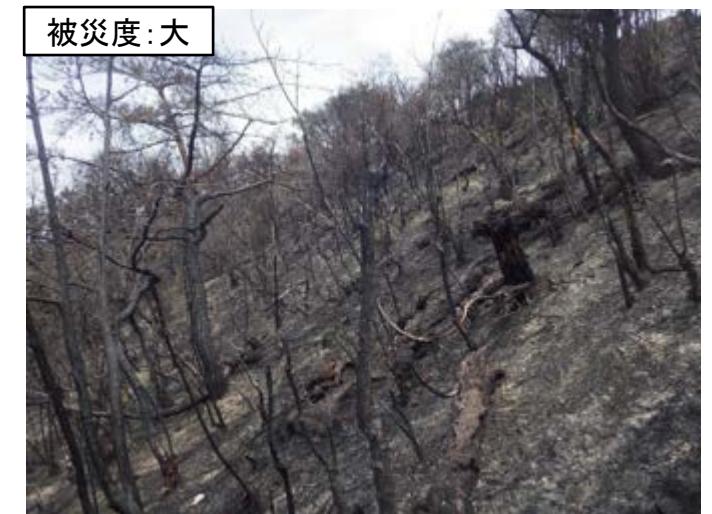
⑤地被物重度燃焼、樹冠全部燃損

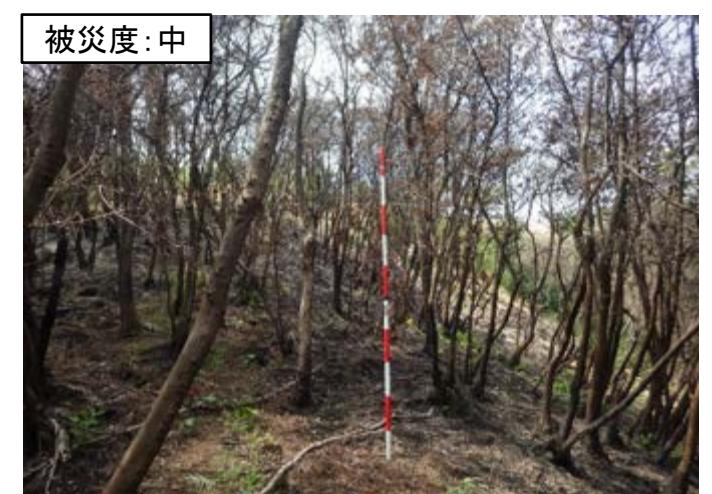
⑥樹冠一部燃損

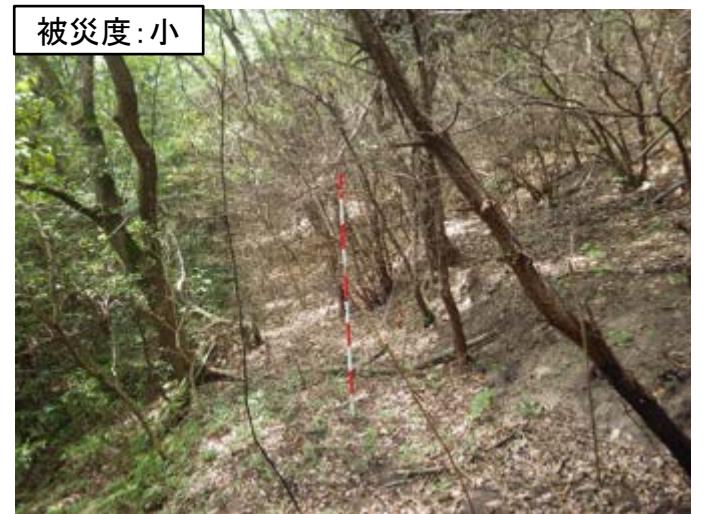
⑦樹幹基部燃損

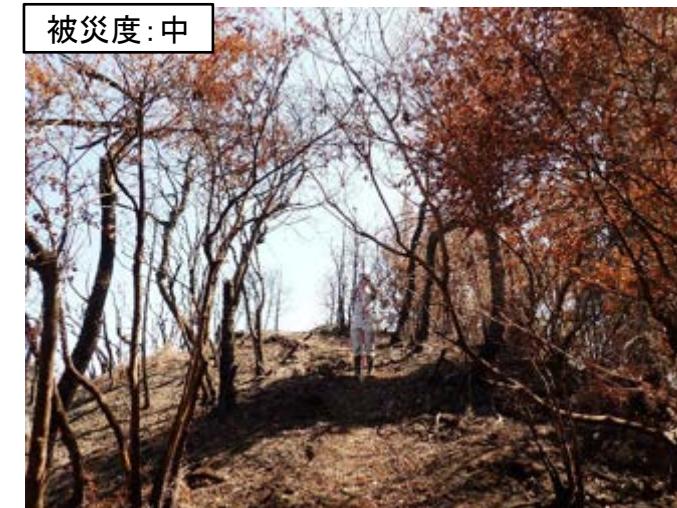
④樹冠一部燃損

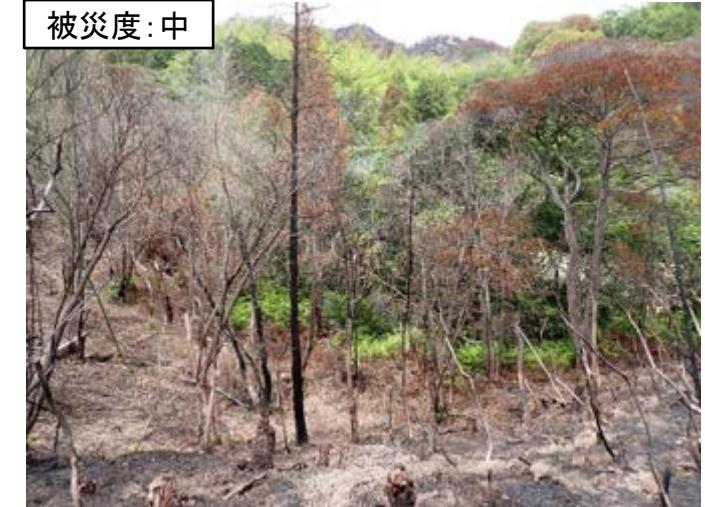
⑤樹冠一部燃損

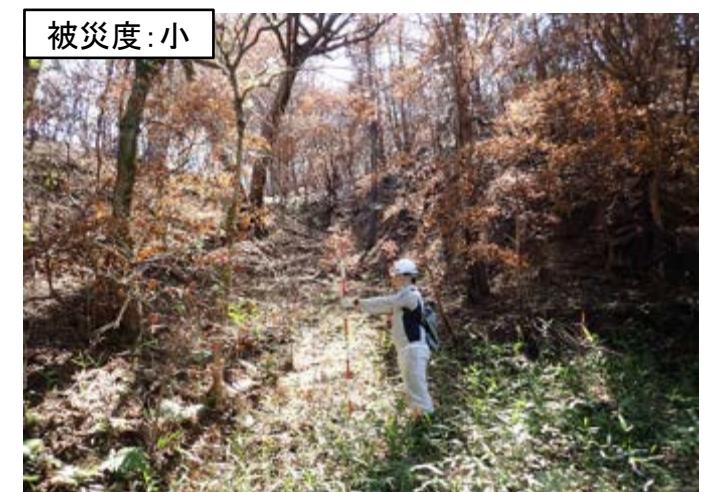
⑥樹幹基部燃損

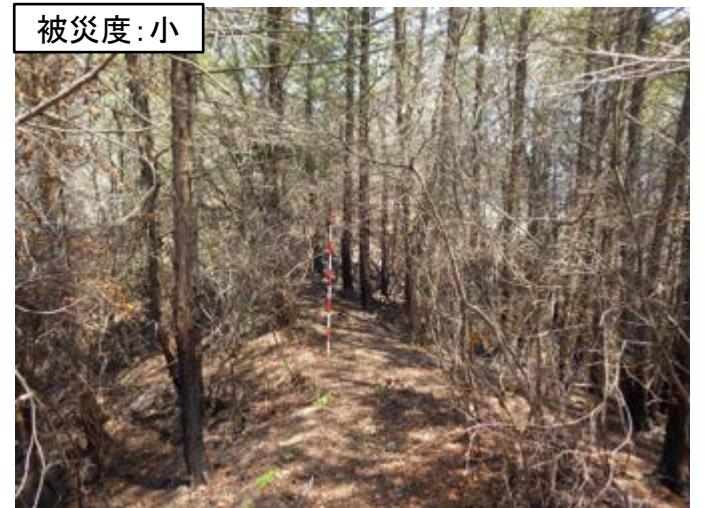
⑦樹幹基部燃損

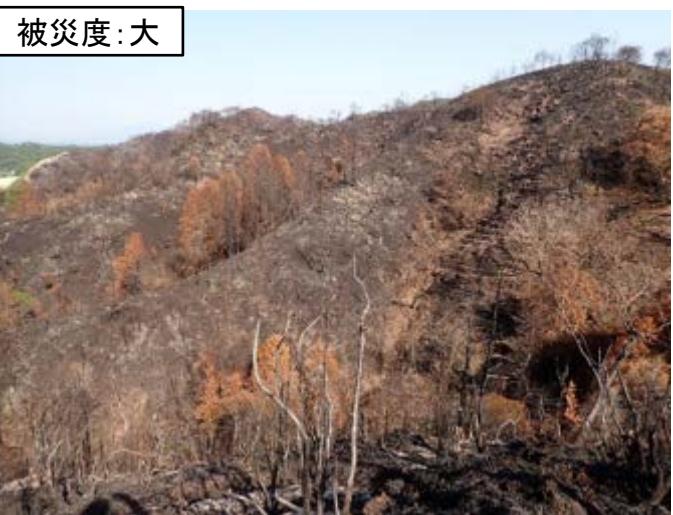
①地被物重度燃焼、樹冠全部燃損

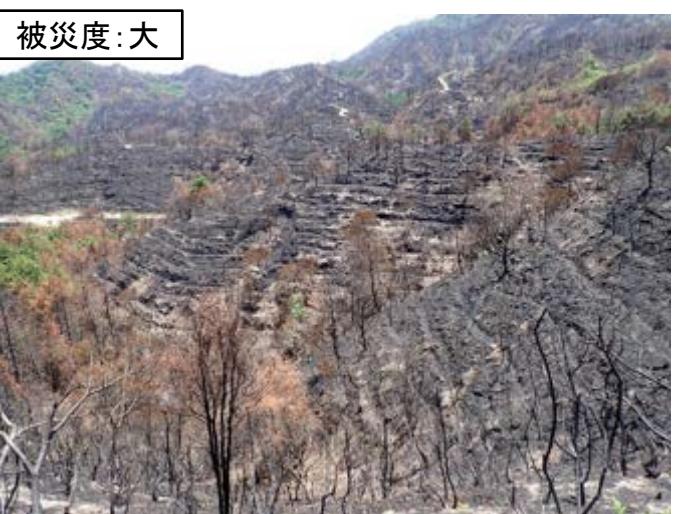
②表土重度燃焼、樹冠全部燃損

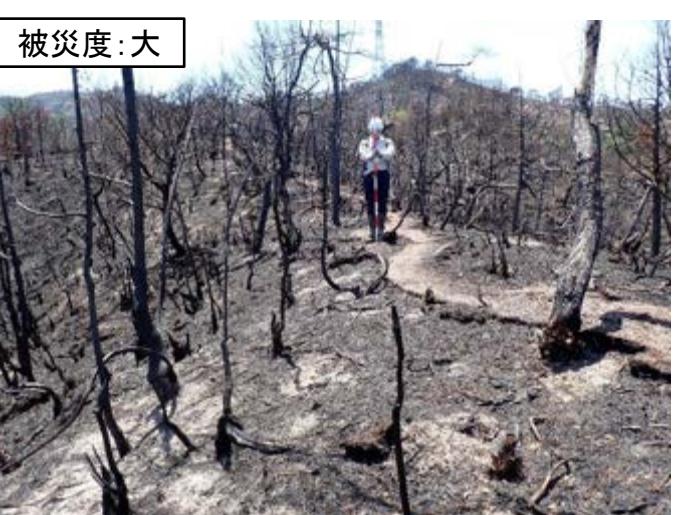
③地被物重度燃焼、樹冠全部燃損

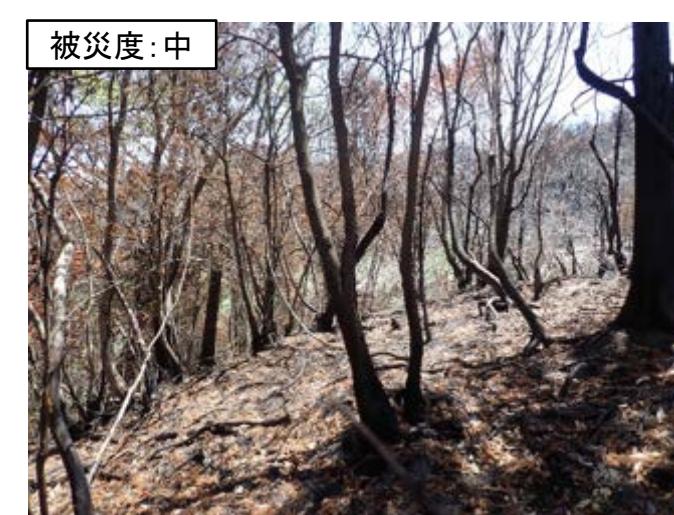
④樹冠一部燃損

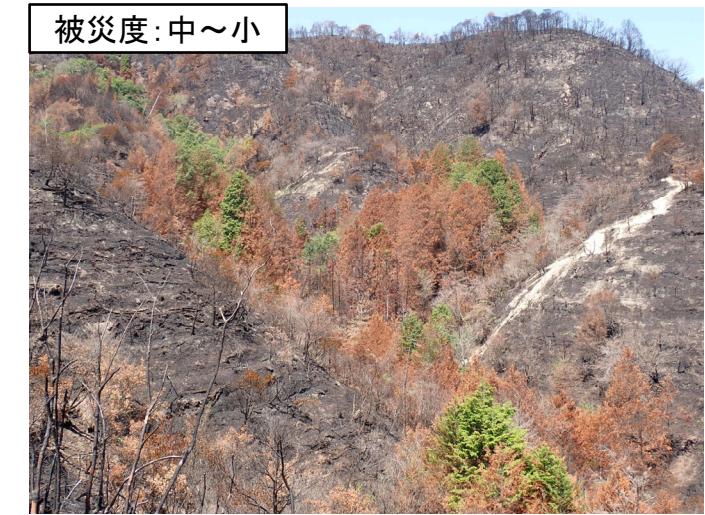
⑤樹冠一部燃損（谷部）

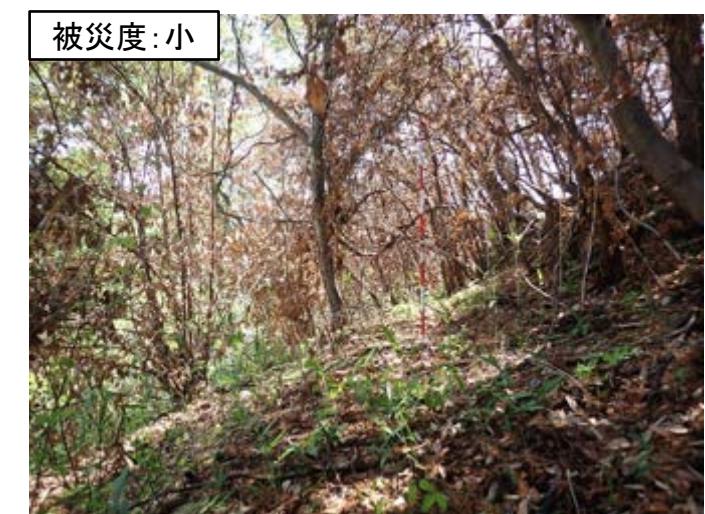
⑥樹幹基部燃損

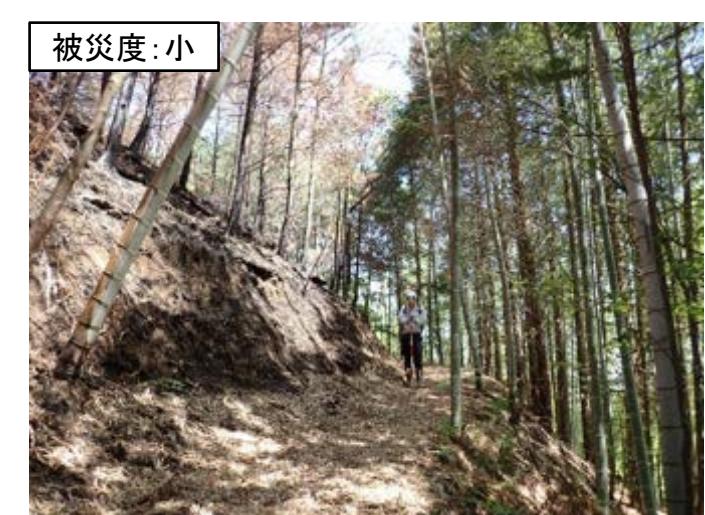
⑦地被物軽度燃焼、樹幹基部燃損

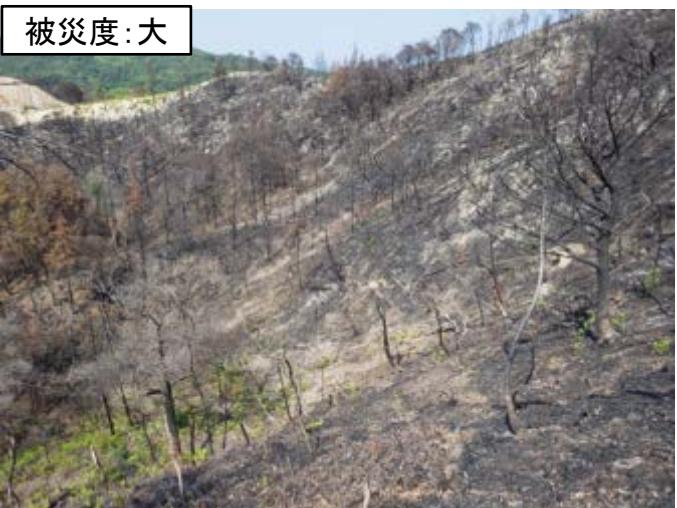
①地被物重度燃焼、樹冠全部燃損

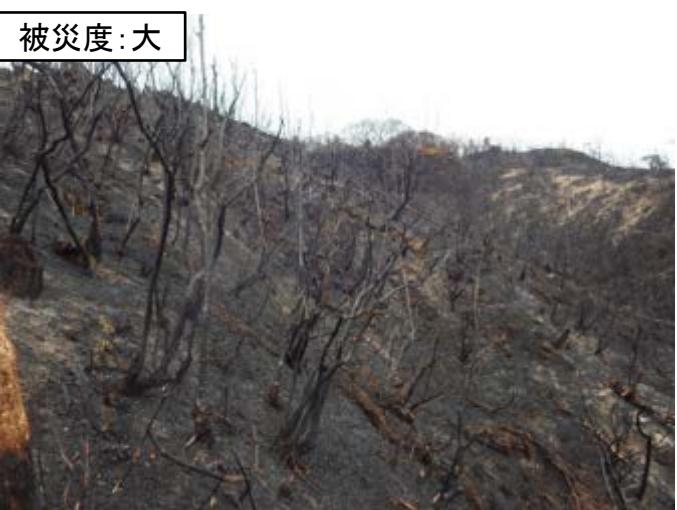
②地被物重度燃焼、樹冠全部燃損

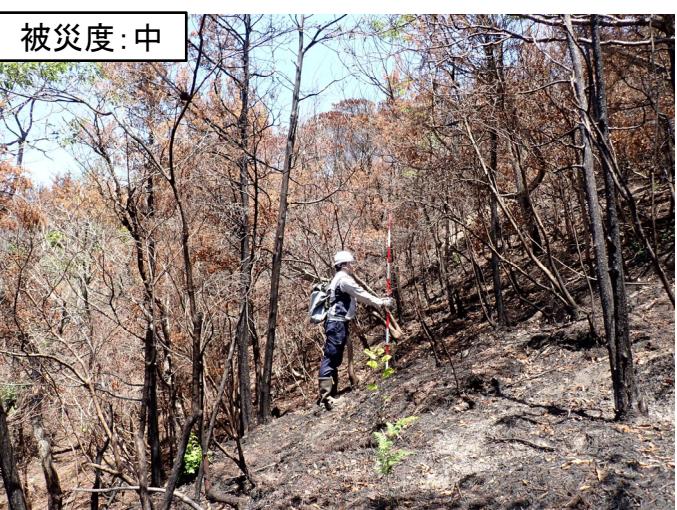
③地被物重度燃焼、樹冠一部燃損

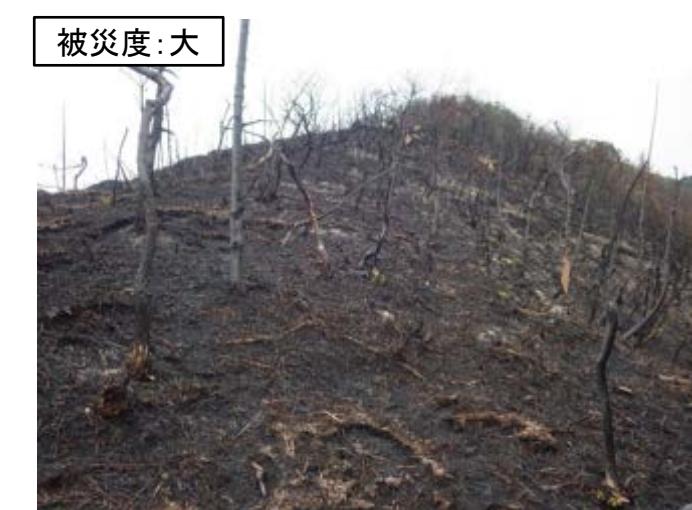
④表土重度燃焼、樹冠全部燃損

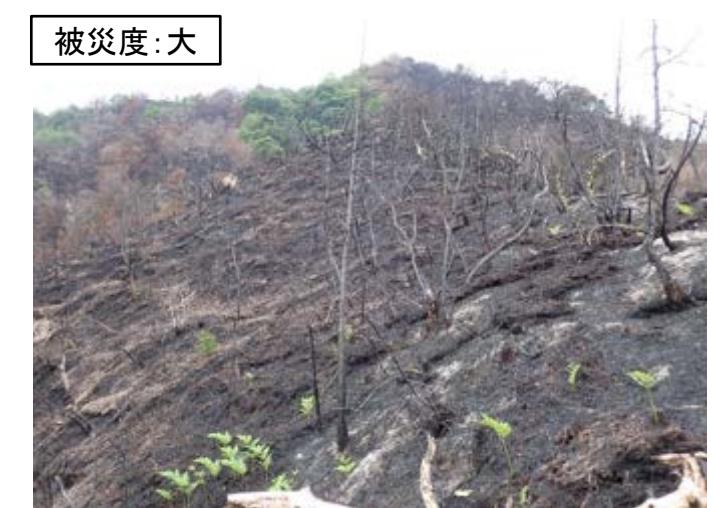
⑤地被物重度燃焼、樹冠全部燃損

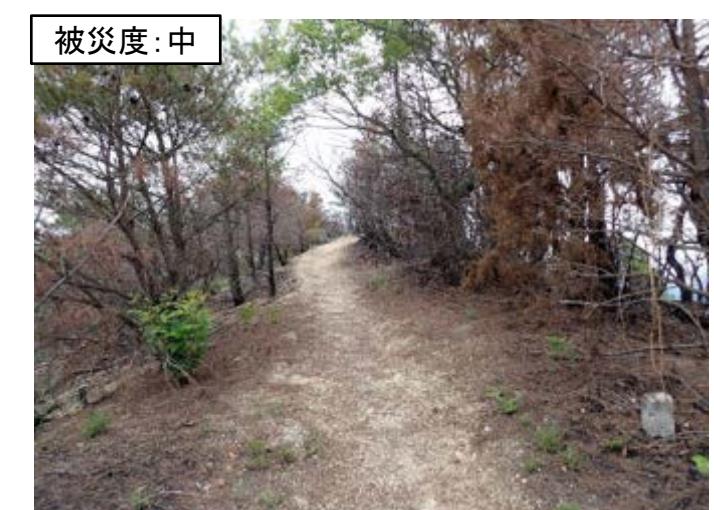
⑥表土軽度燃焼、樹冠一部燃損

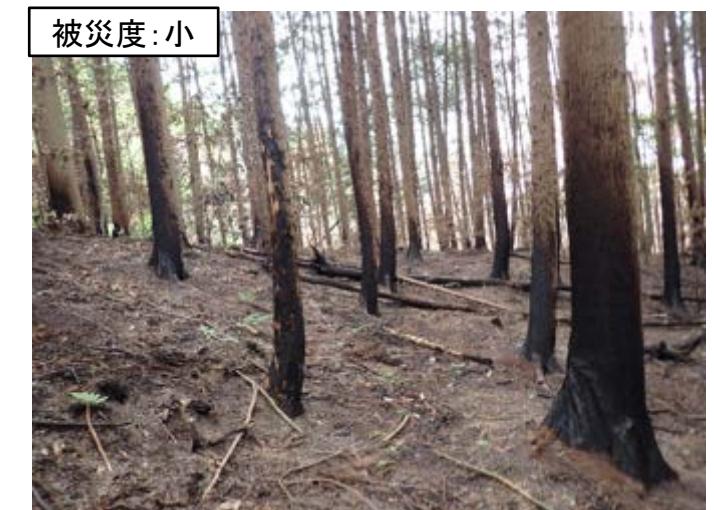
⑦地被物軽度燃焼、樹幹基部燃損（ヒノキ林）

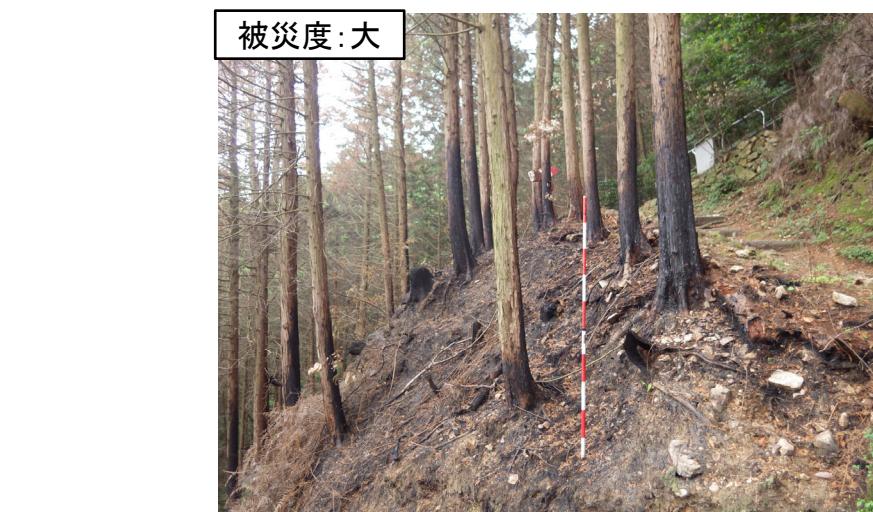
④ 樹幹基部燃損 (ヒノキ林)

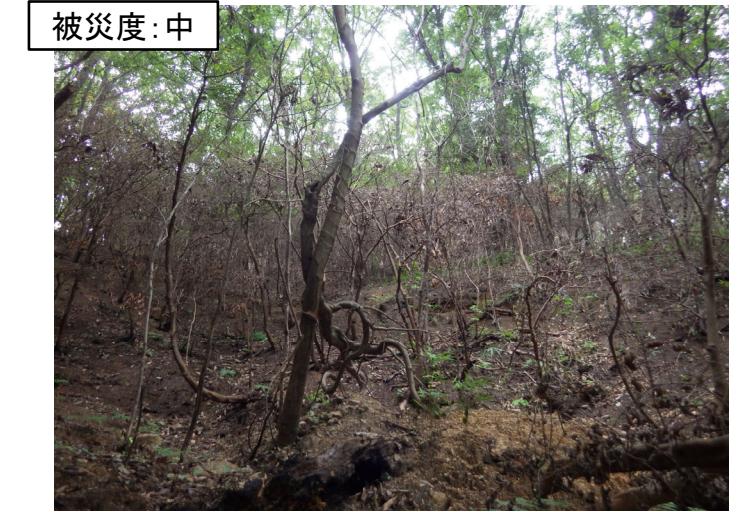
⑤ 地被物軽度燃焼

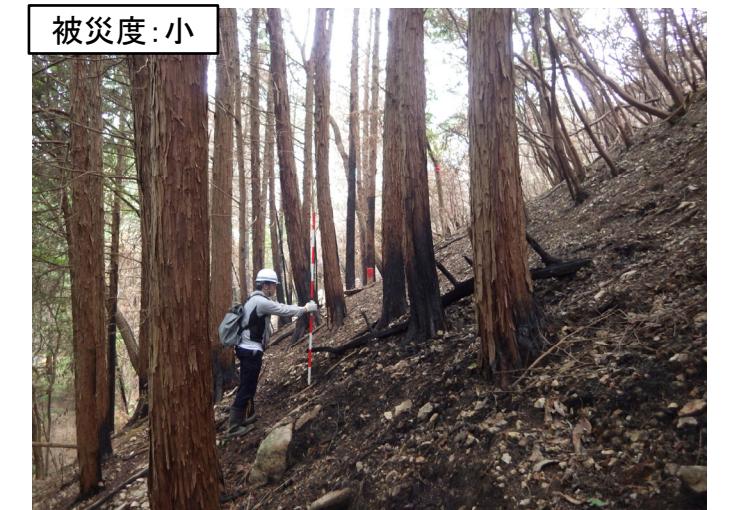
⑥ 樹幹基部燃損 (ヒノキ林)

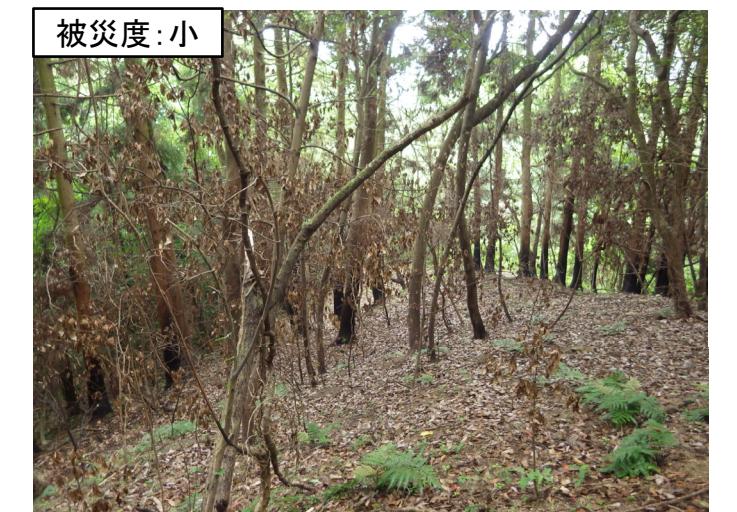
⑦ 樹幹基部燃損

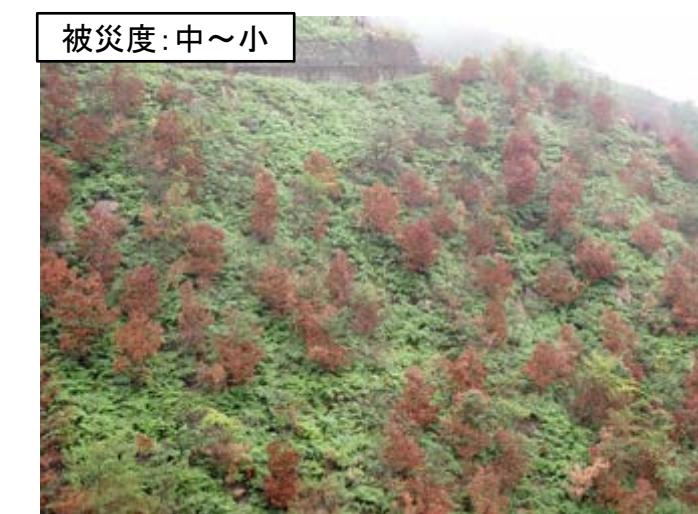
④樹冠一部～樹幹一部燃損

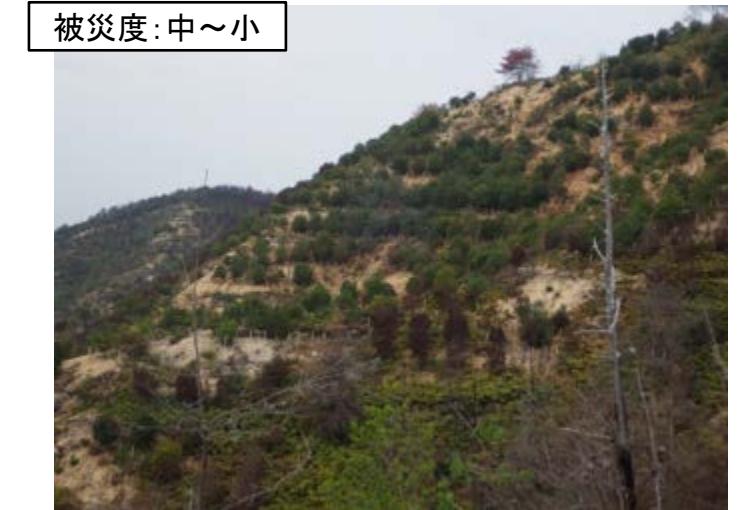
⑤地被物軽度燃焼、樹冠一部～樹幹一部燃損

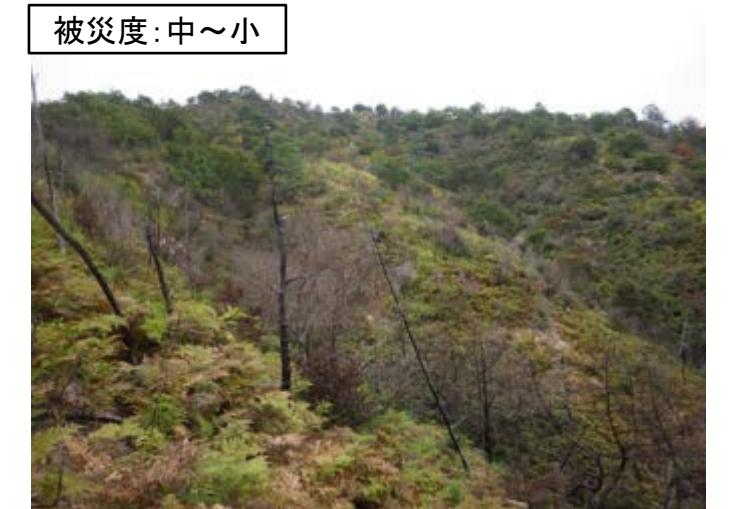
⑥地被物軽度燃焼、樹冠一部～樹幹一部燃損

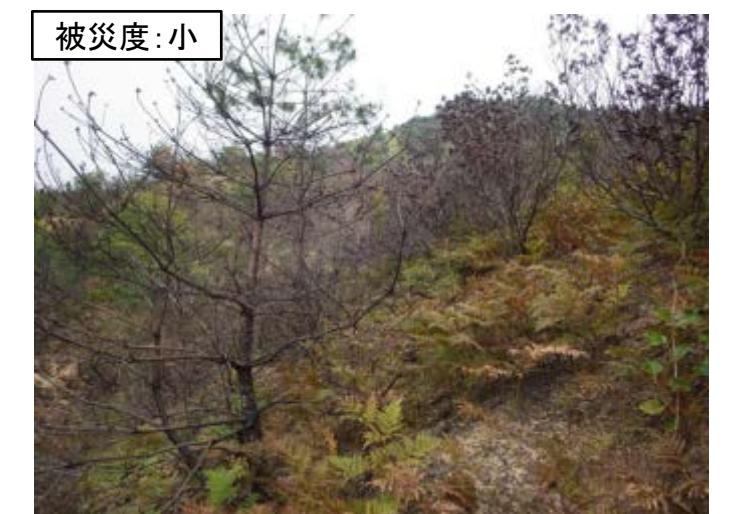
⑦地被物軽度燃焼、樹幹一部燃損

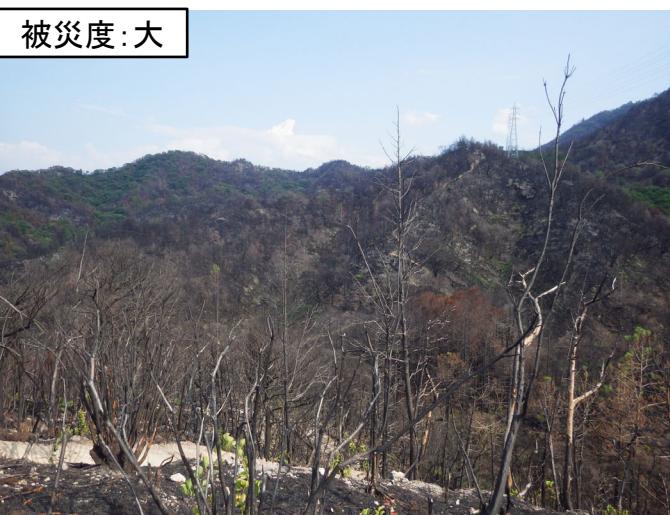
①地被物重度燃焼、樹冠全部燃損（国有林）

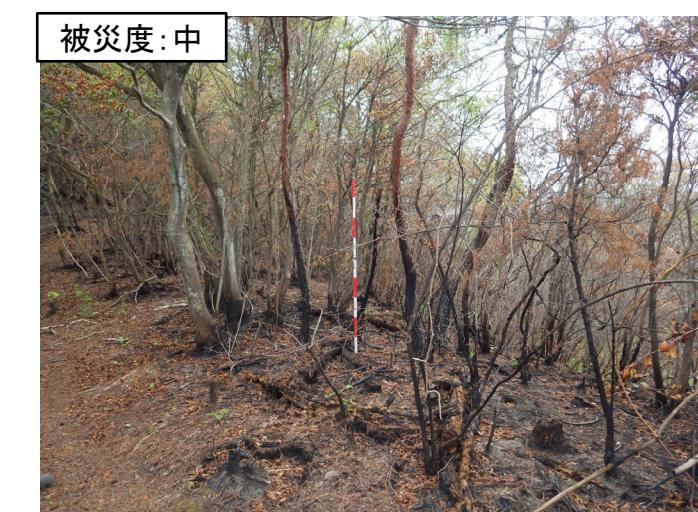
④樹冠一部燃損

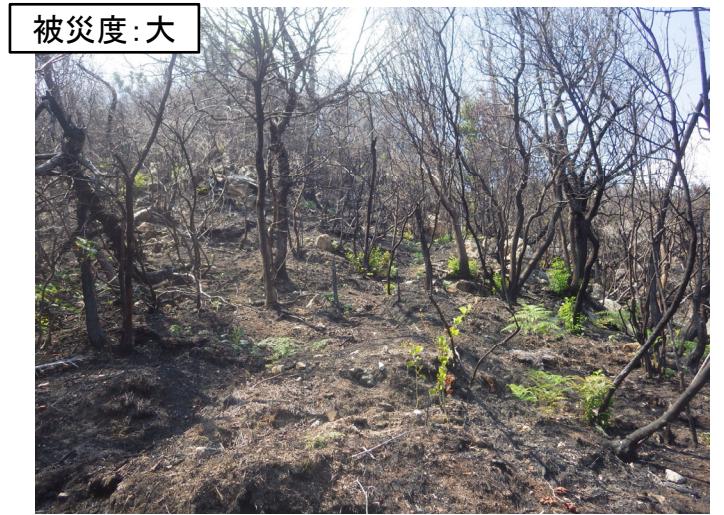
⑤地被物重度燃焼、樹冠全部燃損

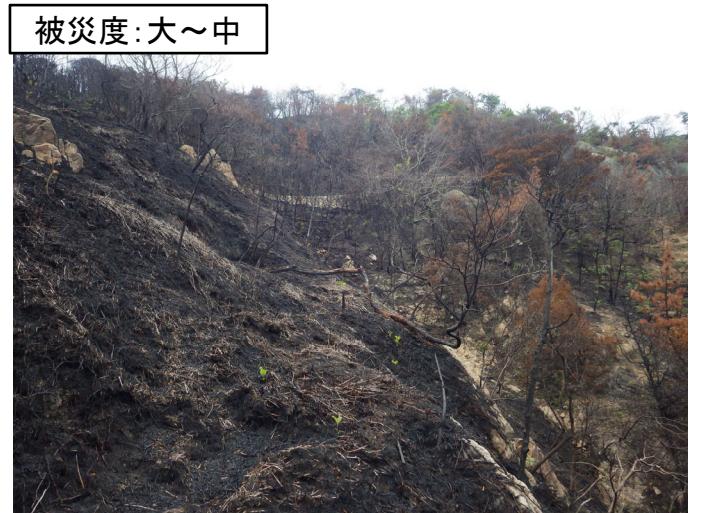
⑥地被物重度燃焼、樹冠全部～樹冠一部燃損

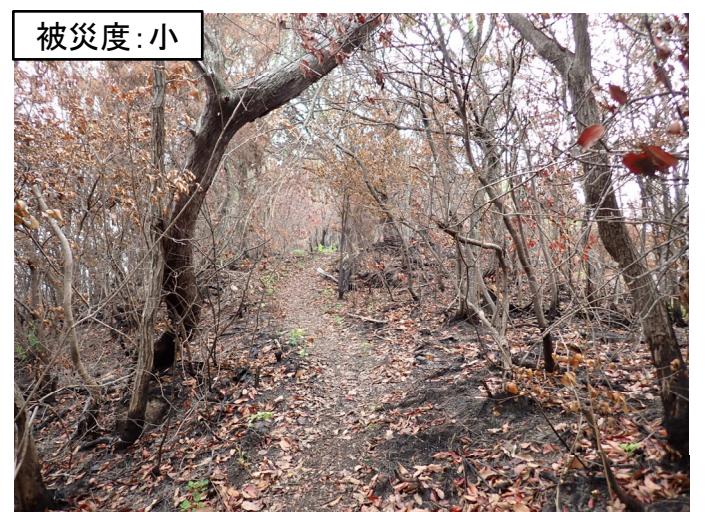
⑦地被物軽度燃焼 樹冠一部燃損

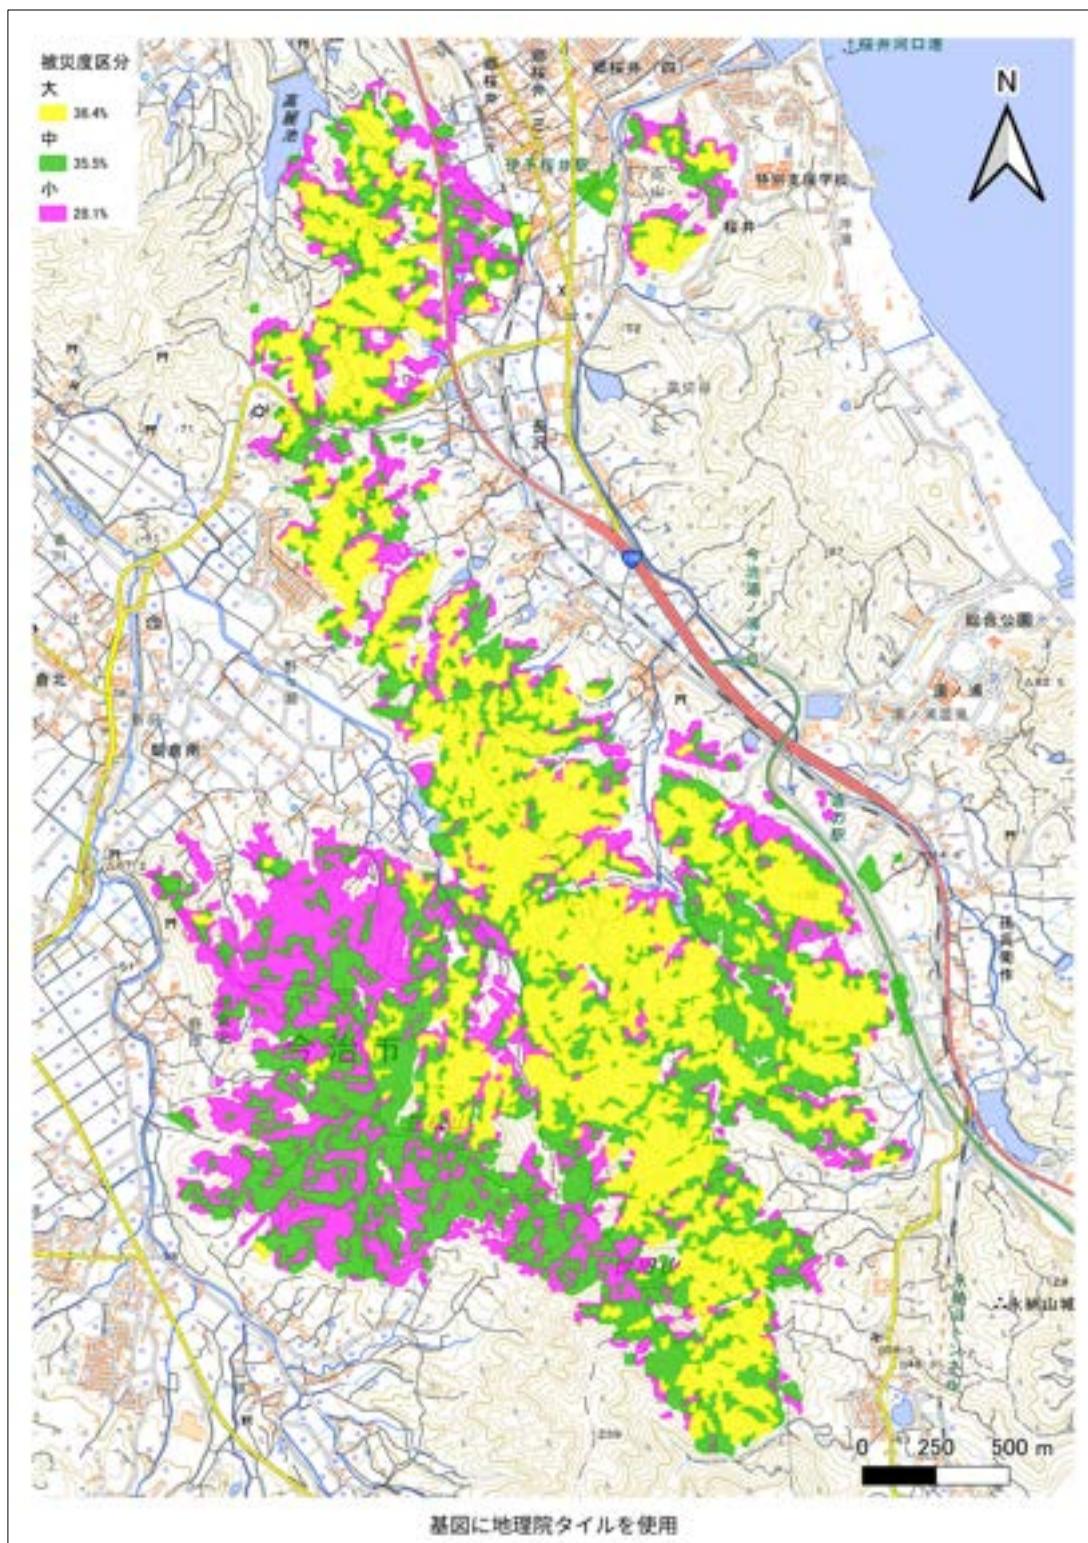
図 2.5 被災度区分図

近赤外画像を用いた調査及び現地調査による被災度の強度判定の結果は図 2.5 のとおりである。焼損区域のうち、被災度「大」が約 36%、被災度「中」が約 36%、被災度「小」が約 28%であった。

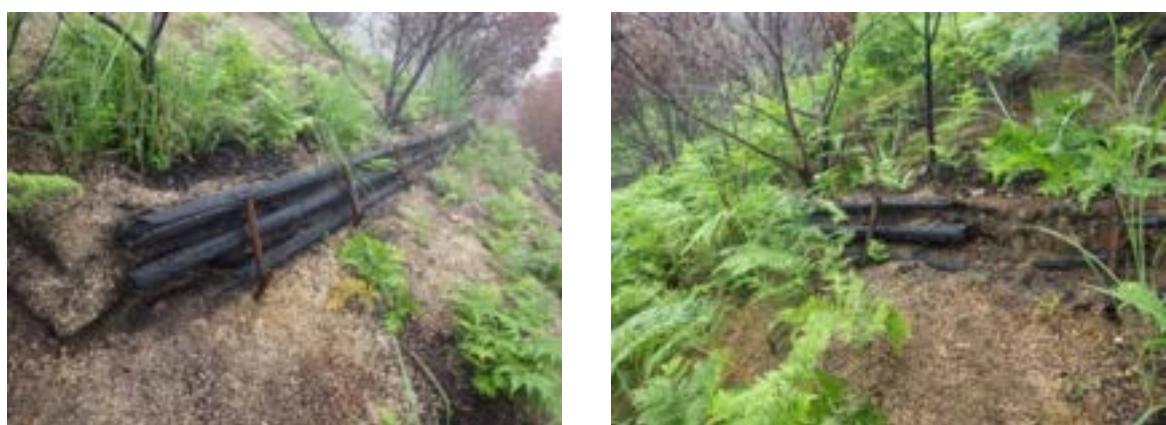
写真 3.1 柵工（鋼柱柵）

当時実施した柵工（鋼柱柵）は、皮付きであったため火災の影響を受け、多くの箇所で丸太（横木）部分が焼損していた。しかし、完全に焼失しているものを除き、現在も土砂の流失はみられず機能は維持されているものと判断される。
