今治市トンネル長寿命化修繕計画

令和3年2月
(令和6年12月改訂)

今治市 建設部 道路課

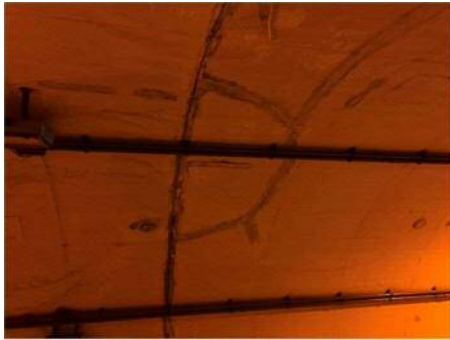
(閉合クラック)

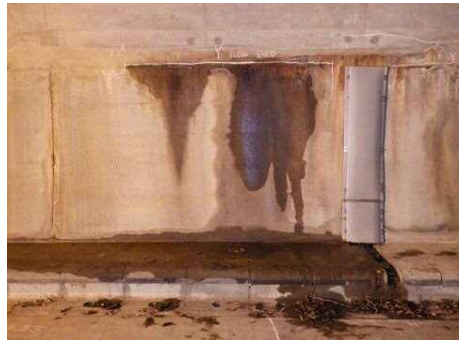
(漏水)

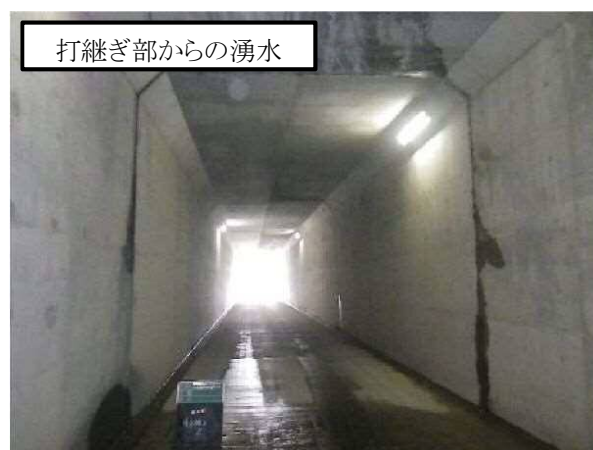
打継ぎ部からの湧水

- ・ボックス躯体の横断打継ぎ部に漏水がみられた。
