第3章 史跡の概要及び現状と課題

第5節 現状と課題

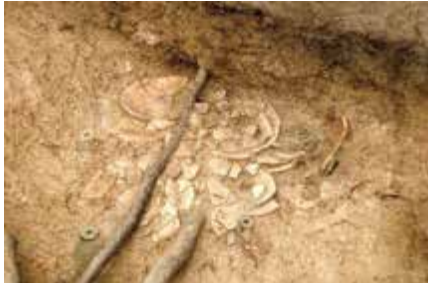
本史跡では、樹木の根が遺構や遺物に影響を与えている。影響の度合いについて調査を行った結果、昭和の時代に植樹されたソメイヨシノの根が岩盤上を這い、浅い土坑に納められていた土師質土器皿28点や銭貨82点の上や折り重なる中を伸長し、それらを破壊していることが判明した。その他の部分でも、根が柔らかい柱穴の埋土や、脆い岩盤の亀裂に入り込み、遺構を破壊していることや、斜面を覆いつくしたクヌギの根が、表土と岩盤の間や岩盤の亀裂に入り込み、斜面崩落を招いているのと同時に、台風時に岩盤を抱いたまま倒れ、遺跡を大きく破壊する危険性を示唆した。

サクラの根による遺構の破壊

そこで、斜面のクヌギなどの高木については、専門家の指導に従い、平成 25（2013）年から計画的に伐採を行い、現在は郭の段が外部から視認できる状態に管理されている。一方、ソメイヨシノについては、現地説明会やシンポジウム、住民説明会を実施し、伐採や一部への集約などの対策を協議している。

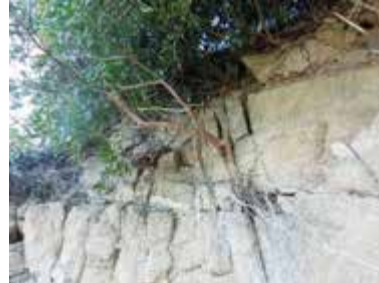
岩礁への樹根の浸食状況

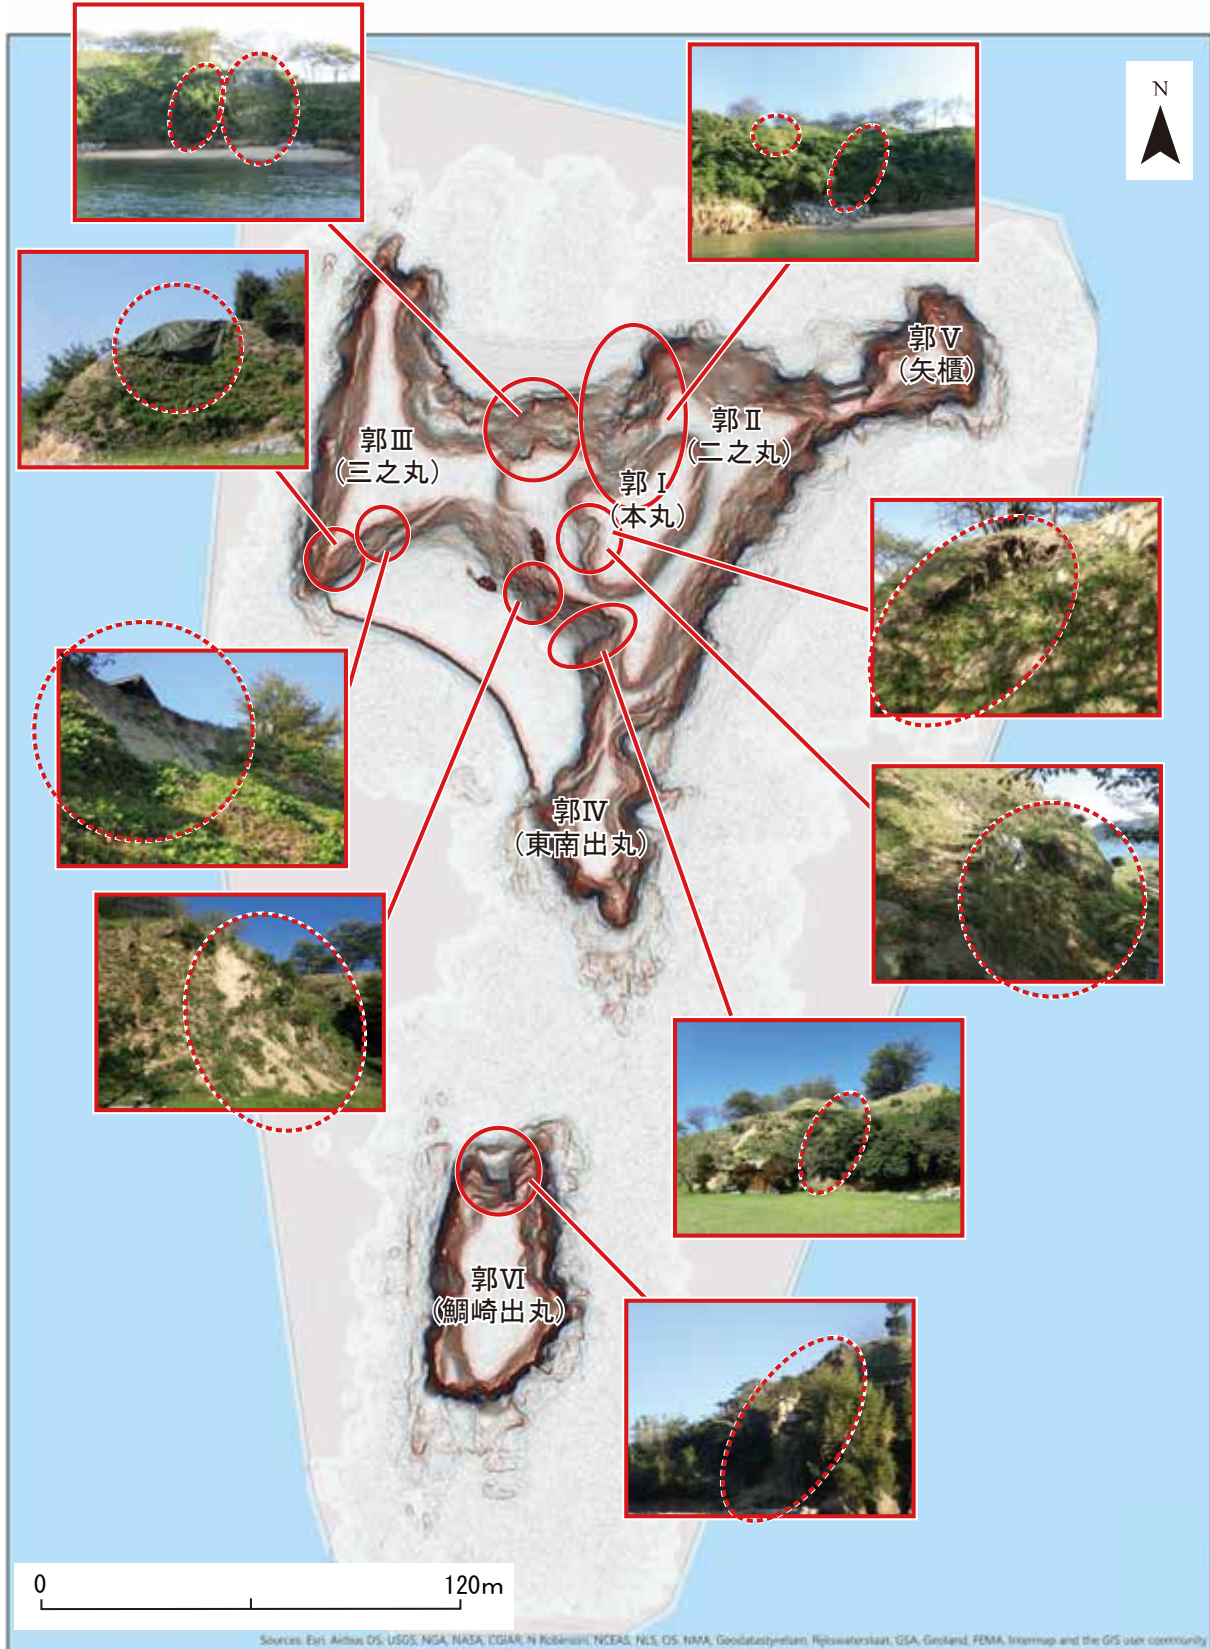
図 19 : 平成 30 年 7 月豪雨及び平成 30 年台風 24 号による法面崩落の分布

平成30年7月豪雨の総雨量は426mm、24時間最大275.5mm、最大時間雨量は28.5mmであり、その数字が示すとおり、これまで経験したことのない激しい豪雨であった。本史跡では4か所6地点で斜面崩落が確認された。

最も広範囲に被災したのは、能島北部の船だまりに面した斜面である。上部はオーバーハング地形になり、中位では、表土が流出し、地山が露出した。斜面の通路状遺構の土留となる中世段階の石積は、その一部が崩落、あるいは土砂で覆われた。郭Ⅰ（本丸）西側の園路付近も崩落し、郭Ⅰへの登城が困難な状態となった。郭Ⅰ西側も盛土によって郭が成形されており、その一部が崩落している。崩落部から流出した土砂は、南部平坦地に面した斜面にまで及んでいるが、遺物が多く含まれており、後日、その採集を行った。南部平坦地に面した郭Ⅲ下の斜面も表土が崩落したことで、園路に堆積し、通行不可となった。鯛崎島北側斜面では、表土とともに地山が大きく崩落し、岩盤面が露出していた。園路の一部も崩落しており、鯛崎出丸への登城が不可能な状態であった。また、同年には平成30年7月豪雨のほかに、台風24号による法面の崩落等も確認されている。

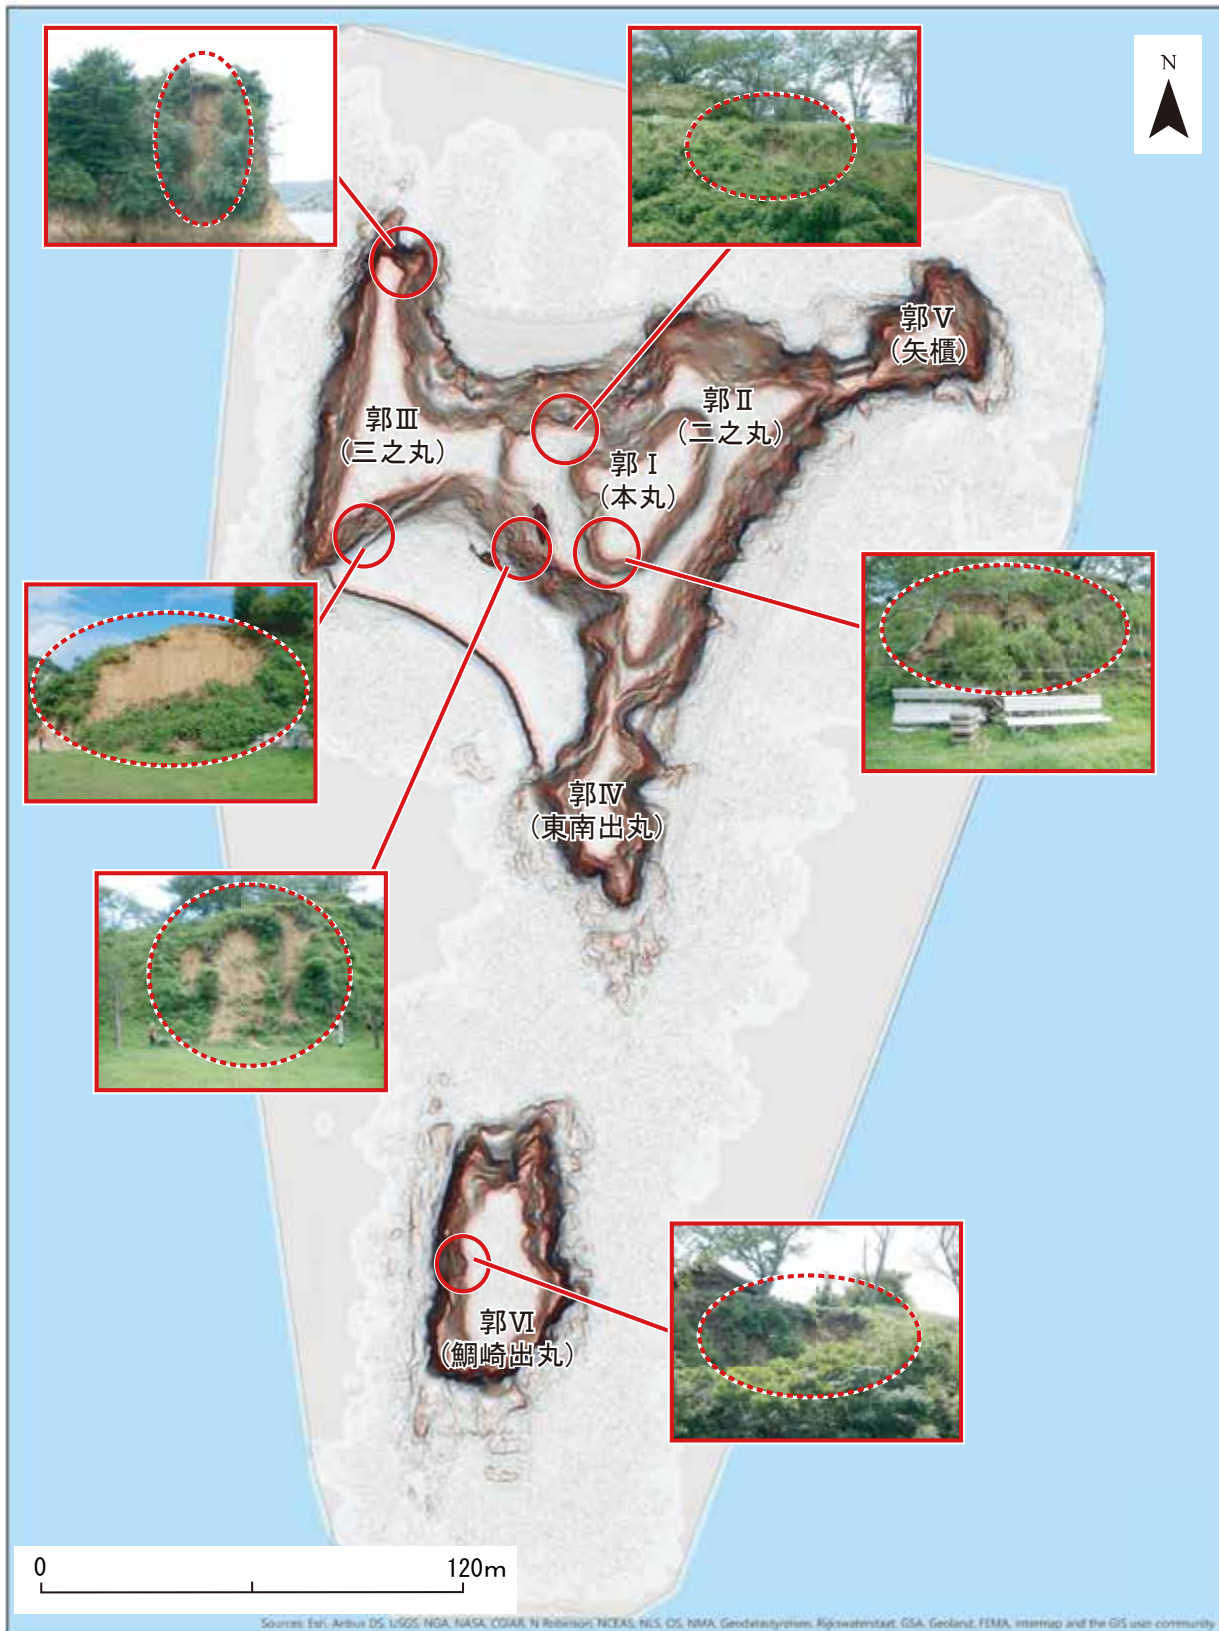
図 20 : 令和 2 年 7 月豪雨による法面崩落の分布

また、令和2年7月豪雨では、総雨量が128mm、24時間最大が83.5mm、最大時間雨量が23.5mmとなり、平成30年7月豪雨と比べると雨量は少なかったが、本史跡内で6か所の斜面崩落が確認された。

被災状況が大きかったのは、南部平坦地に面した斜面である。南部平坦地北側では、斜面全体の表土が広範囲に流出し、地山が大きく露出した。郭Ⅲへ上がるための園路が土砂で覆われ、登るのが困難な状態となった。南部平坦地東側でも、部分的に上部から表土が流出し、地山が露出した。郭Ⅰ（本丸）南西側や、能島北部の船だまりに面した斜面の上部、鯛崎島西側の斜面も、表土が流出し、地山が露出したが、郭Ⅲ北側では、表土とともに地山も大きく崩落し、岩盤面が露出している状態となっている。

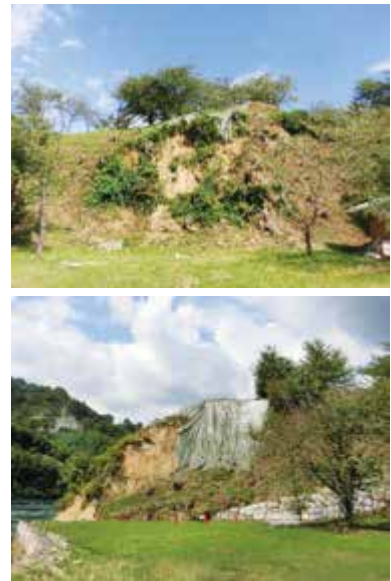
本史跡の保存を脅かす要因の第一に、雨水による表面浸食・法面（切岸）の崩落が挙げられる。雨水による浸食は、郭の縁辺部の破壊要因であるとともに、切岸及び天然の崖の崩落を招く原因にもなっている。特に切岸である海岸に面した急峻な崖の被害は深刻で、近年頻発する集中豪雨によって大きな被害を受けている。このように雨水対策は、近年の気候変化や集中豪雨等により、更なる本質的価値の崩壊が進行する恐れがあるため、早急な対策が必要である。

今治市は、平成20（2008）年度に雨水排水基本計画を策定し、将来的な遺構の整備とともに雨水排水対策まで行うことを計画していたが、平成30年7月豪雨により、懸念されていた表層破壊や切岸の崩落が現実のものとなった。令和元（2019）年度に復旧工事を開始し、令和2（2020）年3月には完了したが、令和2年7月豪雨により、再び斜面崩落が発生した。

豪雨災害の被害状況

これまで表面浸食及び法面（切岸）の崩落原因は、雨水の排水によるものと考えられてきたが、表層水の水みち調査や地質調査を行っていないため、表面浸食及び法面（切岸）の崩落メカニズムの解明ができておらず、根本的な原因も明らかになっていない。また、崩落防止のための工法選定を行うには地質構成を明らかにする必要もあり、保存整備をしていくための基礎データが揃っていないことも課題として挙げられる。

最優先事項として、災害復旧が急務であるが、近年頻発する集中豪雨や大型台風の影響により、今後においても他の地点で斜面崩落が起きることが考えられるため、表面浸食及び法面（切岸）の崩落メカニズムの解明や雨水排水による法面崩壊防止に係る基礎データの収集と保存整備のための具体的な対策を検討する必要がある。

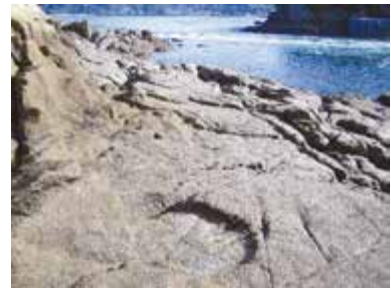
本史跡の保存を脅かす要因の二つ目として、本史跡の特徴でもある激しい潮流と波浪による海岸部の浸食と崩壊が挙げられる。最大10ノット（時速約18km）にもなる潮流が6時間おきにその流れを変え、長い年月をかけて岩礁及び岩礁ピットを少しずつ浸食している。また、台風時の高潮は、岩礁の裾をえぐり、オーバーハング地形を形成する。岩礁裾の浸食と、第一の要因である

大型岩礁ピットの浸食状況

波が収斂される湾部については、既に消波捨石などを備えて対処しているが、範囲が限定的であり、岩礁全体を保護することはできていない。しかし、全面的に消波のための施設を整備するには、莫大な費用がかかると同時に、史跡景観及び自然景観に大きな影響を及ぼすことが考えられる。また、漁場に対しても問題が生じるため、適切な手法の検討が必要である。なお、工法の検討、選定にあたっては、事前に海水面以下の岩礁の地形測量を行うなどの現況把握も必要である。

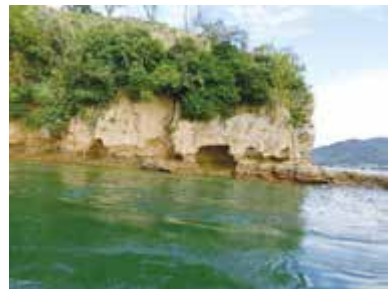
雨水排水とが相まって、斜面の大崩壊を招くと考えられる。平成30年7月豪雨で被害を受けた船だまりではオーバーハングした部分に土のうを充填するなど対策を行ったが、今後はその対策の強化が必要である。

鯛崎島のオーバーハング地形

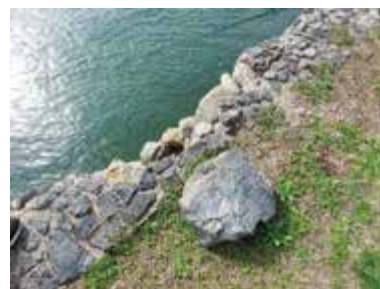
南部平坦地の石積の破損状況

さらに、本史跡はその特殊な立地環境から、防災・防犯などの監視の目が届きにくい状況にある。また、現在、本史跡内に監視カメラ等の整備がなされておらず、ソフト面、ハード面とも防犯対策が出来ていない。実際に南部平坦地の石積の破損が確認されているなど、防犯や侵入にかかる管理上の課題にも対策を検討していく必要がある。

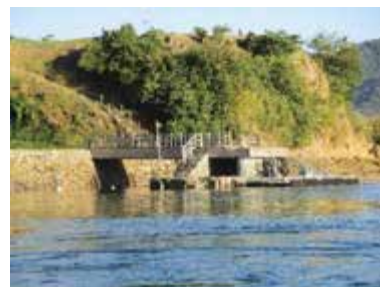
接岸施設（能島）

現在、能島及び鯛崎島両島には、上陸のための接岸施設が整備されている。能島の接岸施設は固定栈橋に仮設の浮栈橋が付属しているが、固定栈橋及び仮設の浮栈橋が劣化し、一部破損している状況である。今後本史跡を活用していくためには、常時上陸できる施設とする必要があるため、固定栈橋の劣化対策を講じるとともに仮設浮栈橋を適切な浮栈橋に整備し直す必要がある。

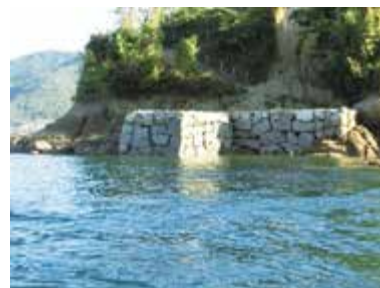
接岸施設（鯛崎島）

一方、鯛崎島の接岸施設については、固定栈橋のみで浮栈橋が整備されておらず、干潮時には船舶と固定栈橋との間に高低差ができるため上陸できない状況である。鯛崎島については、現状で破損した場合に修復等の措置を講じる必要があるとともに、今後、限定的な公開活用を行う場合、浮栈橋の整備が必要になる。

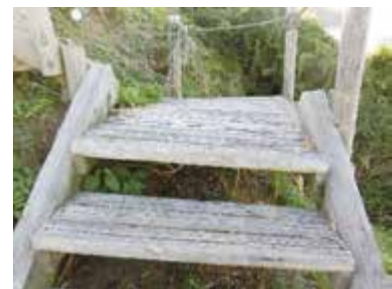
本史跡内には、既設園路として、木製階段及び横木丸太による階段が整備されているが、老朽化や破損、土砂による埋没等が発生している。このような状況は、来訪者が散策する際に危険な状態である。また、本史跡の各郭へアクセスするためには、地形的に階段である必要があるため、風土に合った耐久性の高い素材を検討しつつ、景観に配慮したものに更新するなど、来訪者が安全に散策できるような園路整備を行う必要がある。

木製階段（郭II～郭V）の破損状況

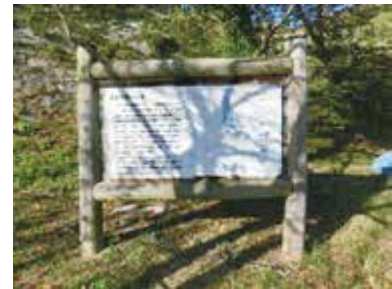
解説サイン（能島）

本史跡の解説サインが能島の南部平坦地及び鯛崎島に設置してあるが、設置当初のまま内容の更新や改修等が行われていないため、老朽化や劣化が進んでいるとともに、記載内容についても発掘調査成果を反映したものとなっていない。また、南部平坦地の解説サインの設置位置は、栈橋から上陸してすぐ目に付く場所に設置されていないため、見学動線と整合した適切な場所に設置する必要がある。さらに、鯛崎島の解説サイン（石碑）は、史跡整備に伴う整備でないことからデザインの統一が図れていない。

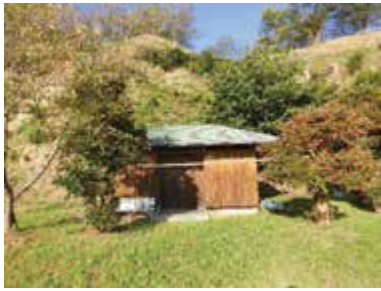
便所

便益施設については、前節で述べたとおり、便所や四阿、ベンチなどが整備されている。南部平坦地に設置されている汲み取り式の便所は、水洗機能が故障しているなど施設全体が老朽化している。郭Ⅲ南側に整備された四阿は、施設全体が老朽化しているうえ、往時の復元建物と誤認される可能性がある。この他、郭ごとに擬木コンクリート製のベンチとスチール製のベンチが設置されているが、コンクリート製のベンチは老朽化しており、スチール製のものは景観に馴染んでいない。史跡景観に配慮した統一デザインの便益施設に整備していく必要がある。

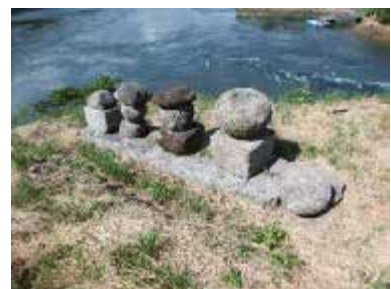
石造物

さらに、鯛崎島には、五輪塔の部材を積み上げた石造物が4基残されているが、その石造物の年代特定には至っておらず、その時期は不明であり、また、島外から持ち込まれたとの伝承があるため、指定地外への移転を検討する必要がある。

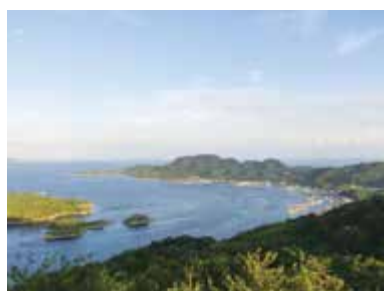
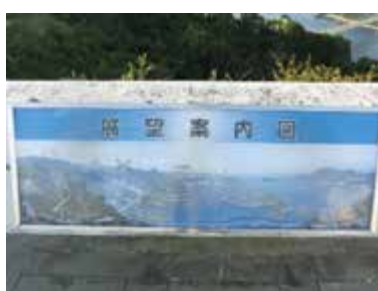
「カレイ山展望台」には、眺望サインが整備されているが、史跡名称や本史跡の概要を示す解説が記載されておらず、本史跡の本質的価値の周知や魅力発信ができていない。また、「カレイ山展望台」のみならず、本史跡を眺望できる大島の各所に本史跡の眺望解説サインの設置を検討する必要がある。主な眺望地点としては、村上海賊ミュージアムや鶏小島キャンプ場、水場跡、宮窪港のほか大島内の幹線道路が挙げられる。
