# 史跡能島城跡のき損と植生

田 中 謙

(今治市教育委員会)

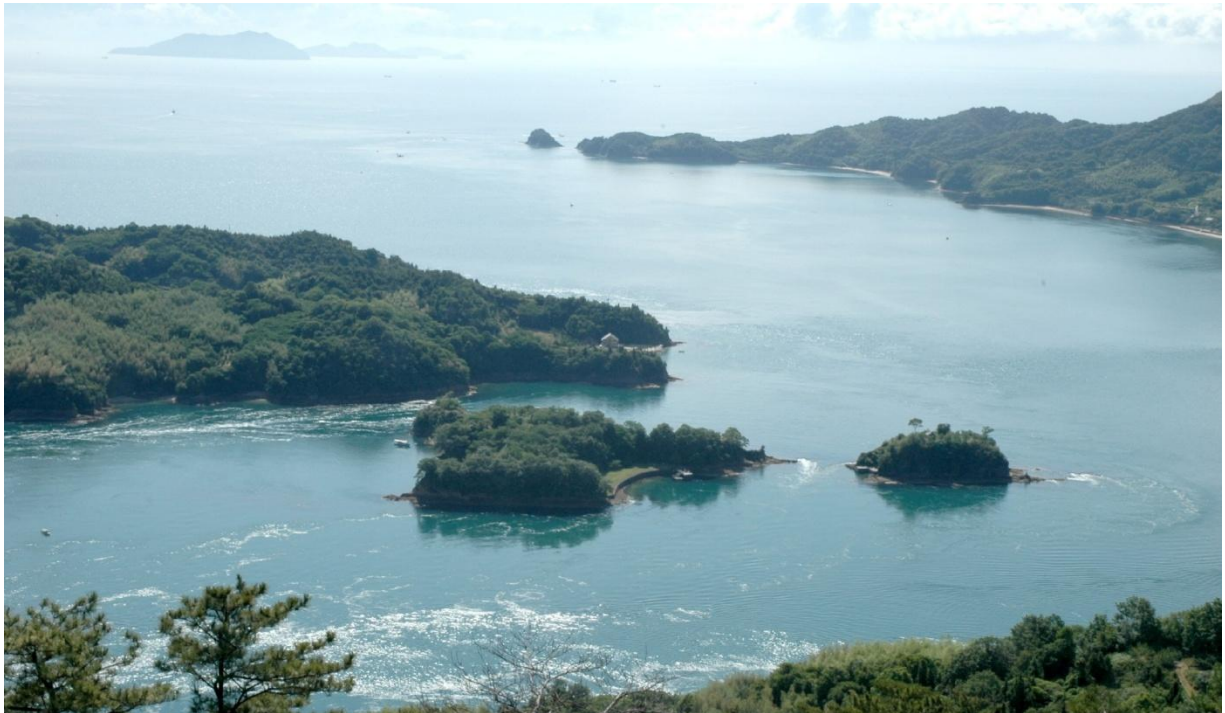
写真 1 能島城跡遠景（カレイ山展望公園（西）から撮影）

昭和 10 年頃には、大木はほとんどなく、郭の段がはっきりと認識できていたようです（写真 3）。ところが、現在は城跡には見えず（写真 1）、ただの小島と言われても仕方ありません。

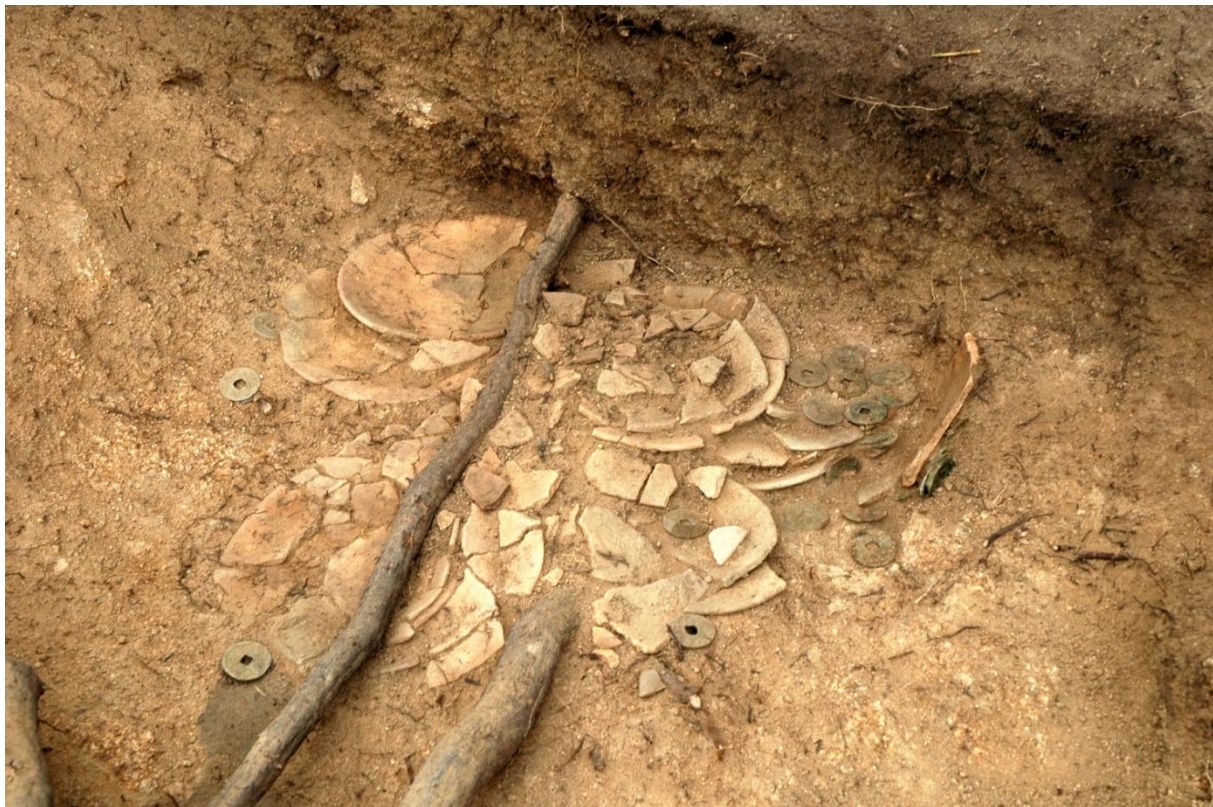
写真 2 樹木の根による遺構・遺物の破壊

調査の方法は、抜根をせずに残したまま発掘を行います。根の行方を追うことで、その影響が把握できるのです。調査の結果、樹木の根が遺構を破壊していることは写真 2 の通り一目瞭然。ソメイヨシノの根が岩盤上を這い、浅い土坑に納められていた、土師器皿 28 点、銭貨 82 点の上や、折り重なる中を伸長し、それらを破壊し、元の位置を動かしていました。この遺構は、中世の地鎮祭の痕跡と考えられていますが、どのように皿や銭を配置していたのか、詳細がわからなくなっています。約 500 年間残ってきた遺構が、昭和の時代に植樹されたソメイヨシノによって破壊されてしまったのです。

まず急がなければならないのは、遺構を破壊する恐れのある樹木を伐採することです。とくに倒れそうな木や、古木、枯木を優先し、ここ2～3年かけてできる限り撤去しました。

既存木については、直ちに伐採するという手段もありますが、すべてが「てんぐ巣病」などの病気にかかっているため、寿命を全うした順に撤去させてもらうというのも一つの手段ではないかと考えています。ただし、遺構の保存を脅かす深刻な影響が証明された以上、新たな植樹を認めることはできません。

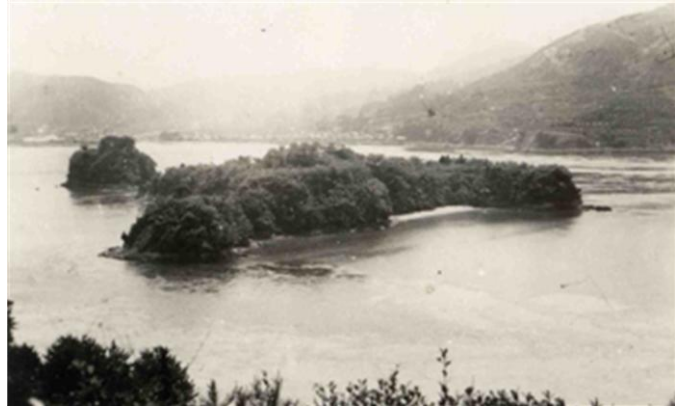
写真3 昭和10年頃の能島城（北東、鶺鴒島から撮影）

(写真3)。ソメイヨシノは昭和6年頃に植樹されたということですから、この写真の郭上に見えている低木が、ソメイヨシノの若木なのでしょう。

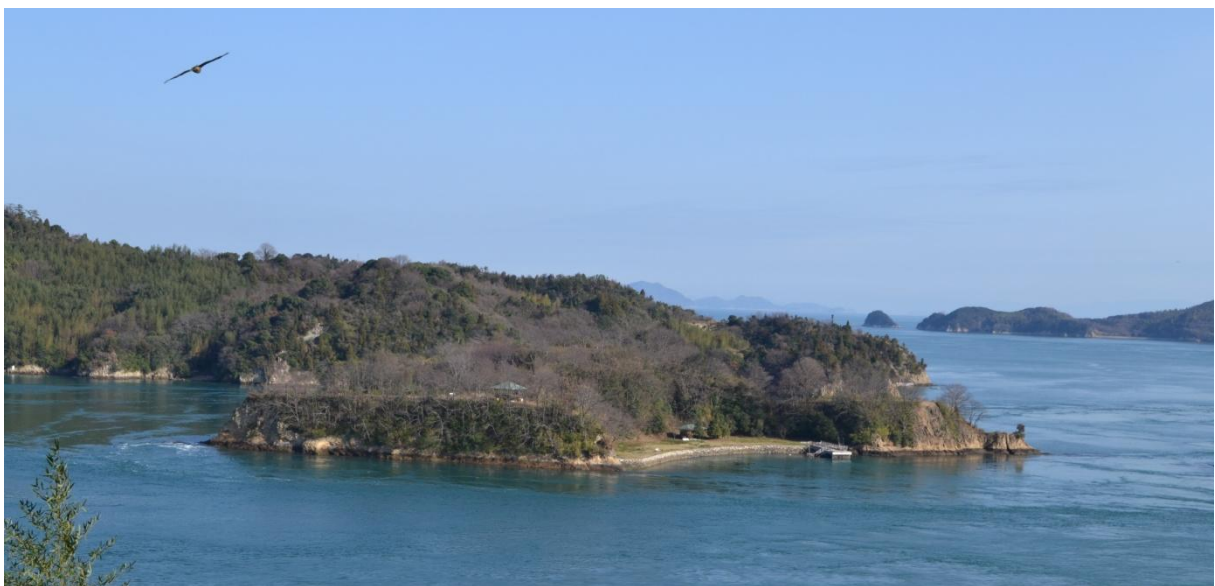
写真4 冬の能島城遠景。城跡に見えますか？（南西方向、やや高所から撮影）

しかしながら、危険木や枯木の撤去によって少しずつ樹木の整理は進んでいるものの、外見上はまだ城跡には見えません。冬になれば葉が落ちて、かろうじて城跡らしく見えるスポットもありますが（写真3）、予備知識がなければ城跡とは認識できないでしょう。植生の適切な管理は、保存を脅かす物理的な影響の排除がまず大前提ですが、それと同時に、城跡であることを顕在化されるための景観への配慮が必要となるのです
