Tính toán khu vực bị ngập lụt giả định
 Khu vực giả định bị ngập lụt được hiển thị trong bản đồ cảnh báo nguy hiểm này là mô phỏng tình trạng nước tràn ra từ đường cống thoát nước ngầm, mương nước, rãnh nước ven đường khi trời mưa ở mức độ tương tự với trường hợp "lượng mưa lớn nhất trong lịch sử".

Tính toán khu vực bị ngập lụt giả định

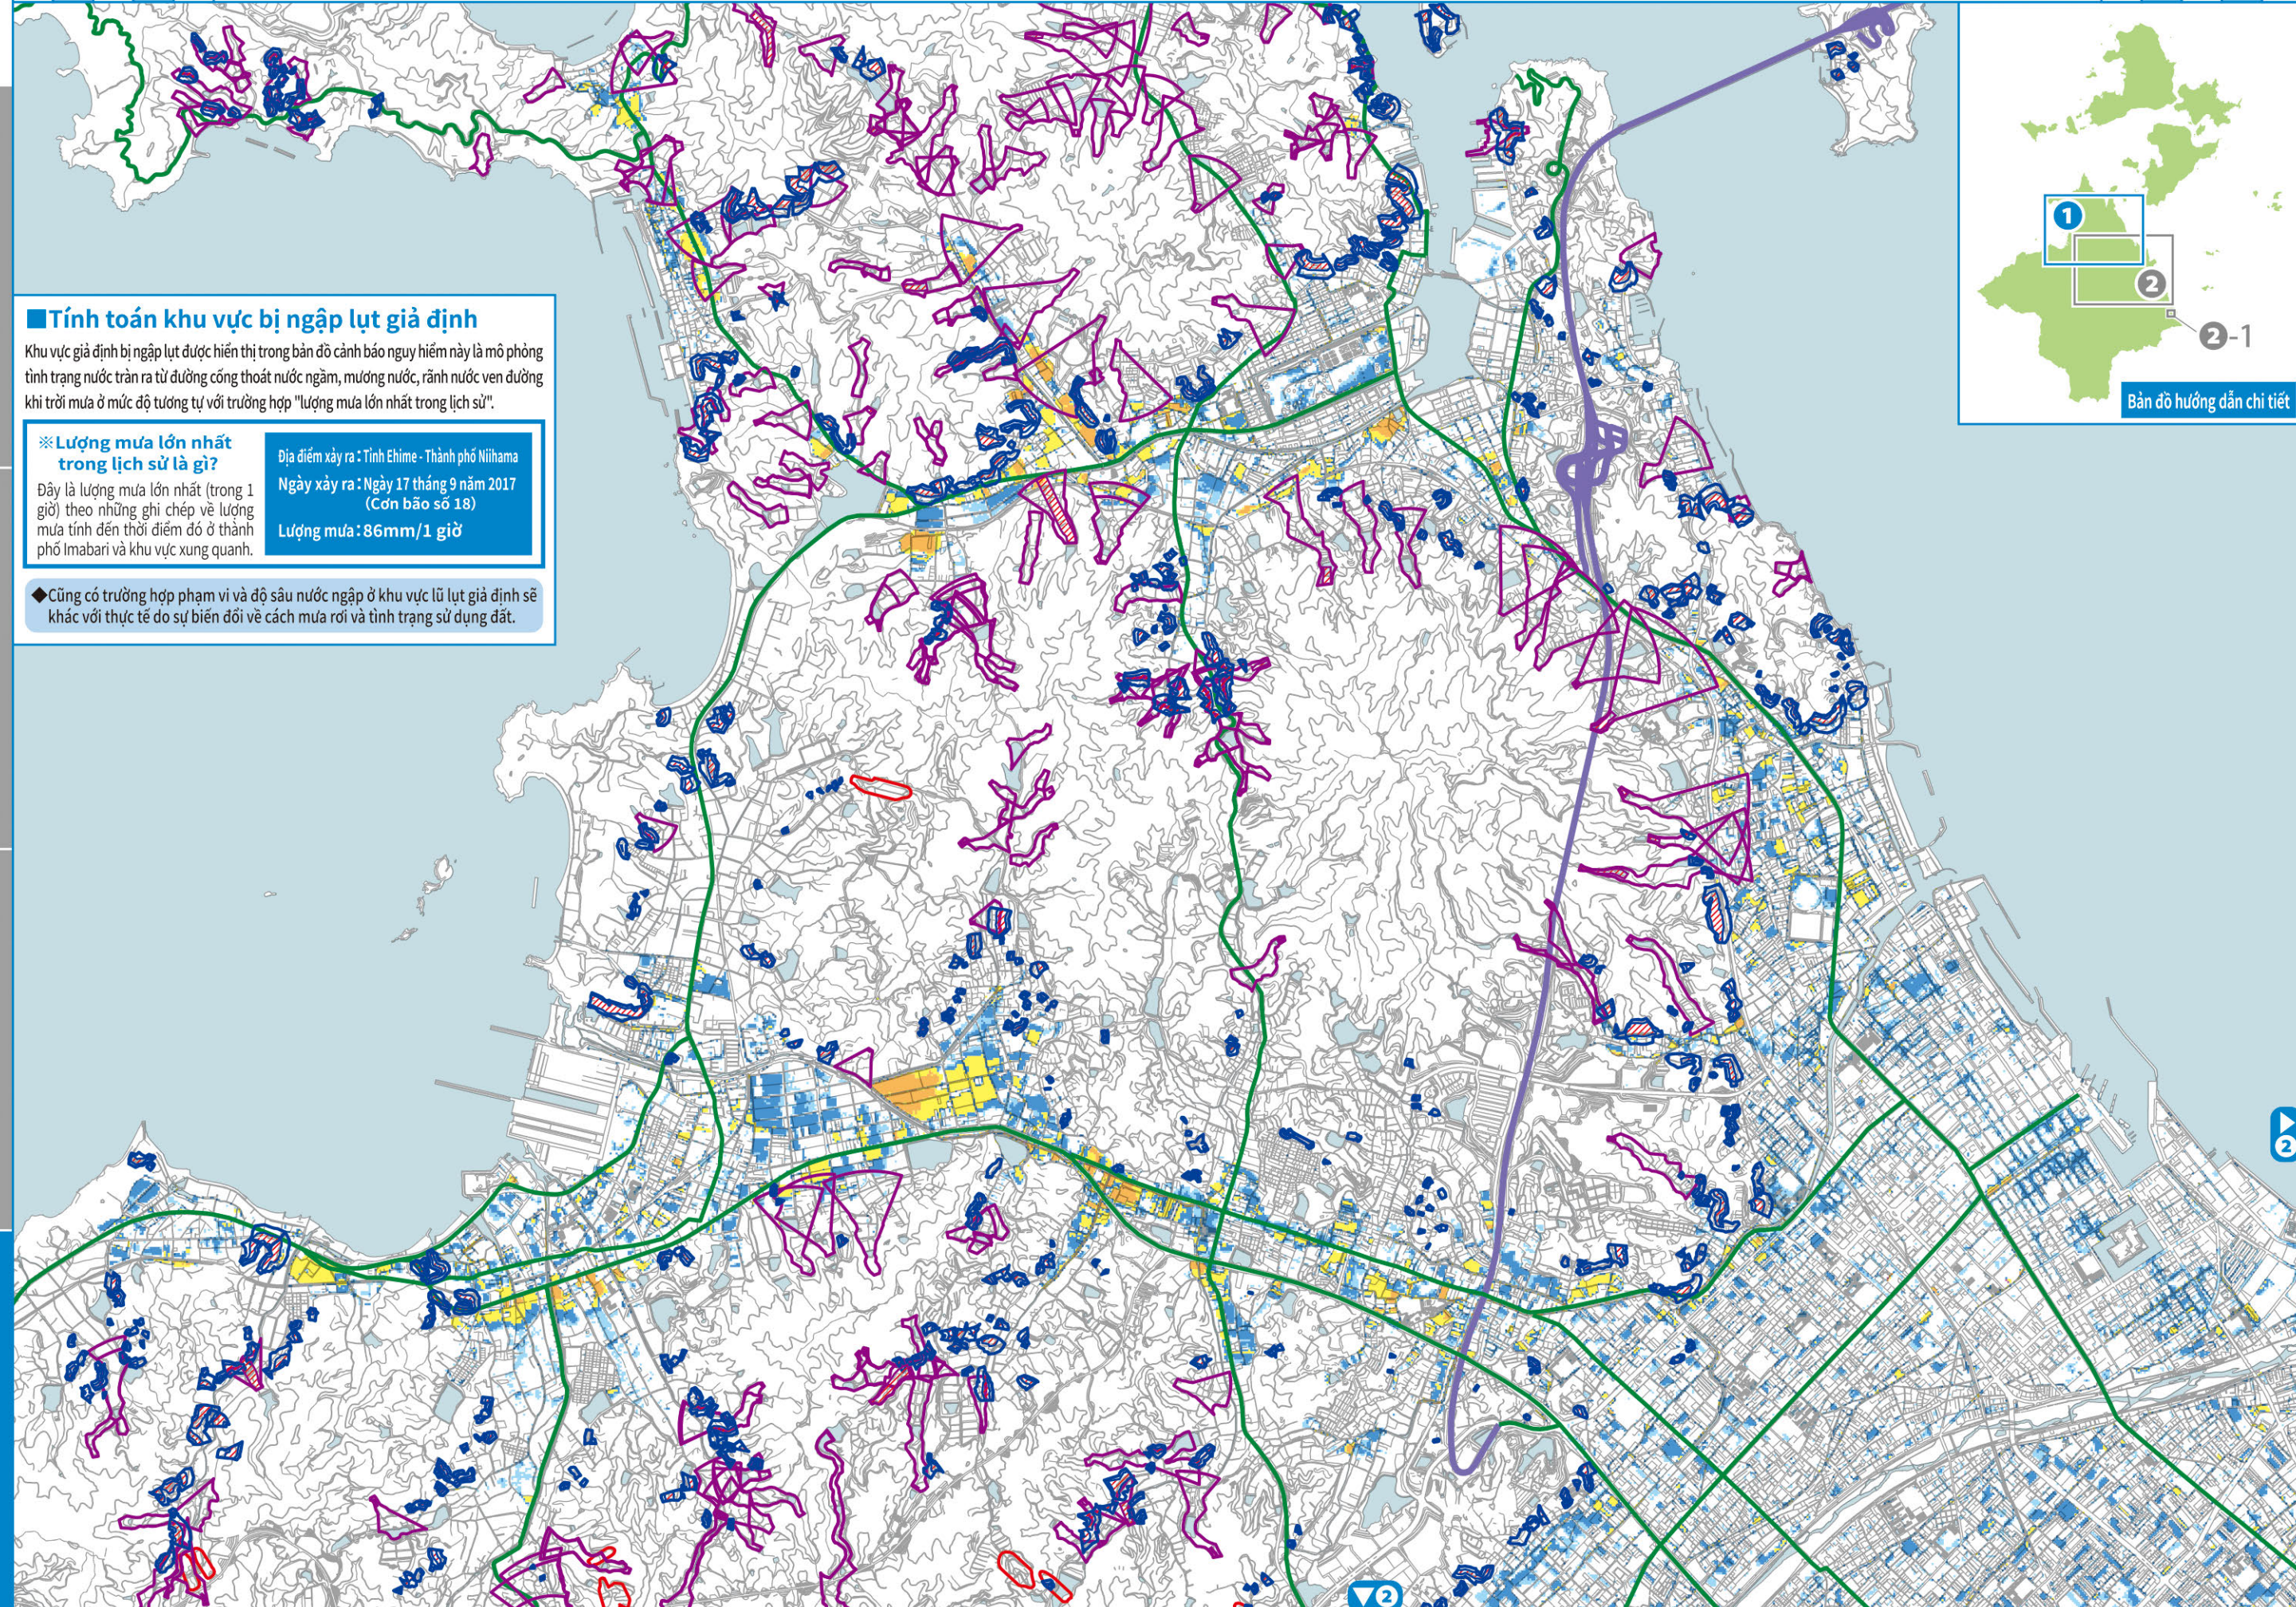
※ Lượng mưa lớn nhất trong lịch sử là gì?
 Đây là lượng mưa lớn nhất (trong 1 giờ) theo những ghi chép về lượng mưa tính đến thời điểm đó ở thành phố Imabari và khu vực xung quanh.
 Địa điểm xảy ra: Tỉnh Ehime - Thành phố Niihama
 Ngày xảy ra: Ngày 17 tháng 9 năm 2017 (Cơn bão số 18)
 Lượng mưa: 86mm/1 giờ

◆ Cũng có trường hợp phạm vi và độ sâu nước ngập ở khu vực lũ lụt giả định sẽ khác với thực tế do sự biến đổi về cách mưa rơi và tình trạng sử dụng đất.
