第2節 指定の状況

图12：史跡指定範囲図

第3節 指定後の調査・研究

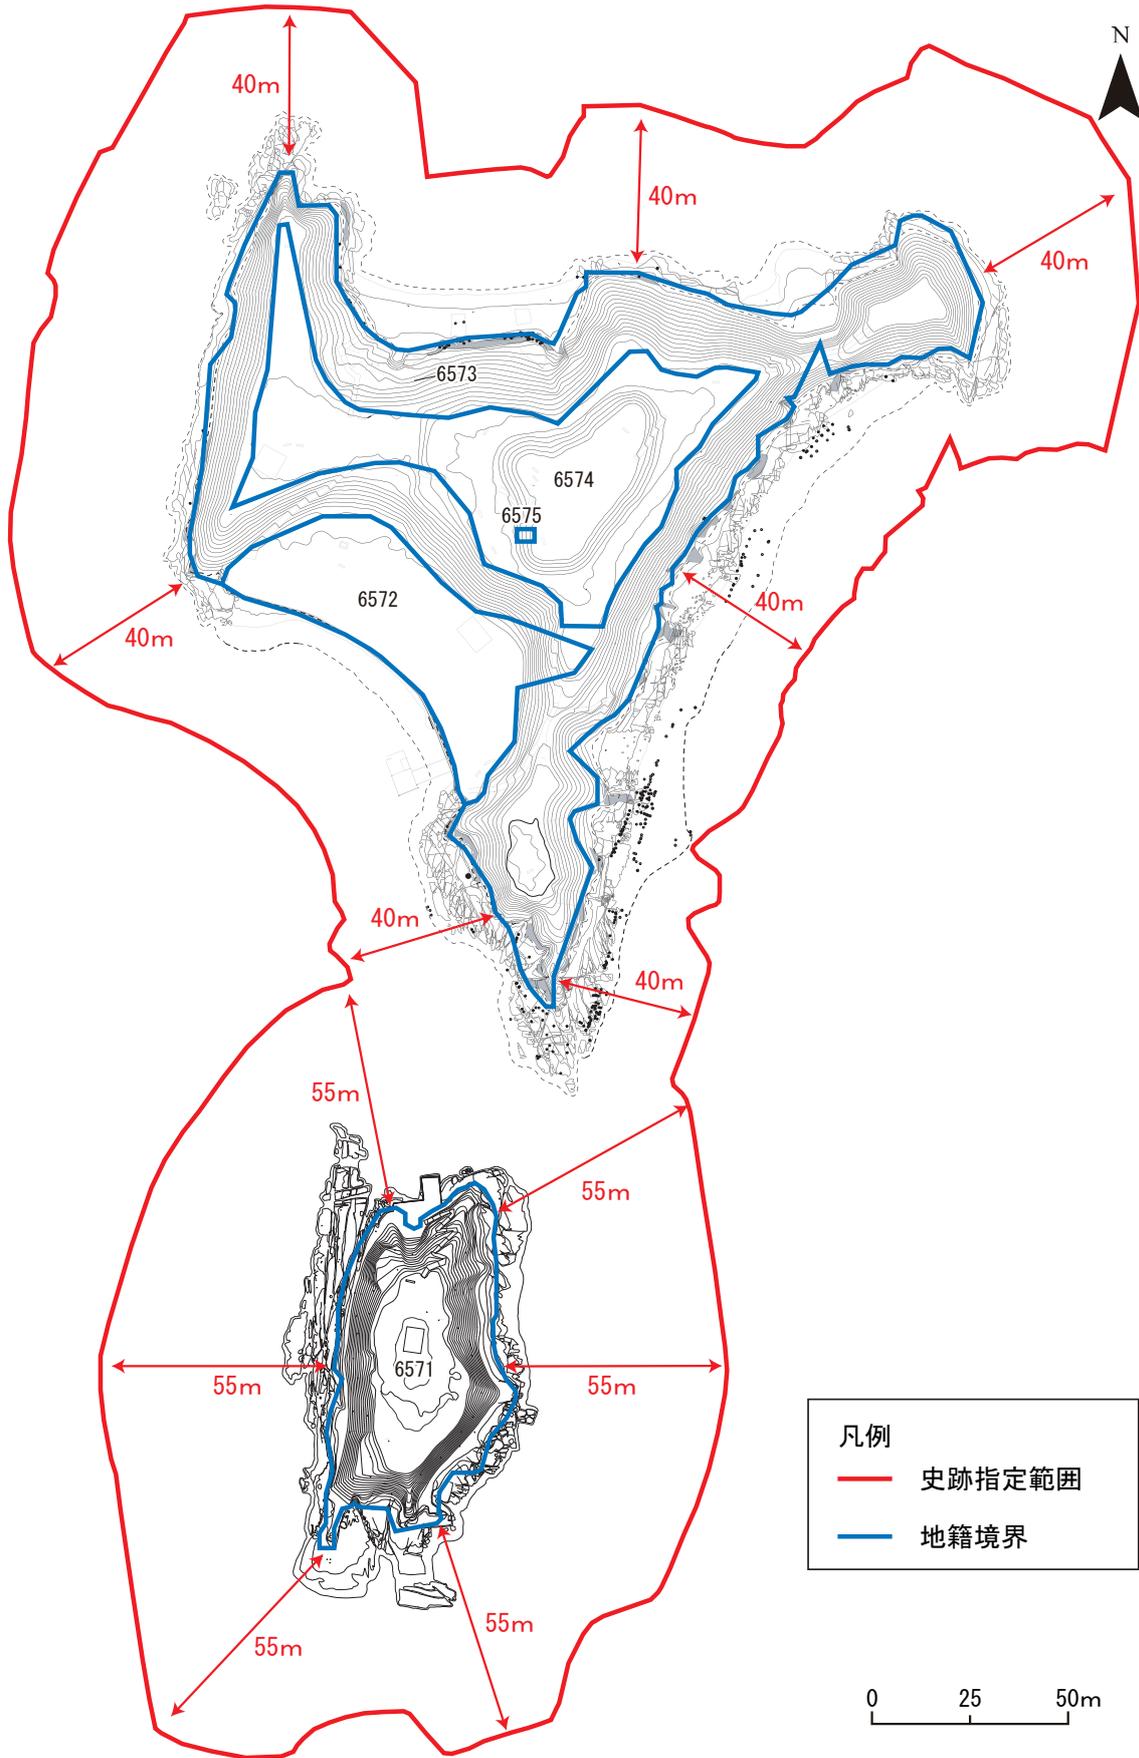
名称	能島城跡（のしまじょうあと）
告示番号	文部省告示第11号
指定年月日	昭和28（1953）年3月31日
指定種類	史跡
指定基準	二．都城跡、国郡庁跡、城跡、官公庁、戦跡その他政治に関する遺跡
指定地域	今治市宮窪町宮窪 6571、6572、6573、6574、6575 番地の各地先朔望満潮線より40m以内の海面及び岩礁並びに 6571 番地先朔望満潮線より 55m以内の海面及び岩礁
指定面積	17,829 m ² （能島：15,045 m ² 鯛崎島：2,784 m ² ）
所有者	今治市宮窪町宮窪 6571 番地 馬越紋造（住所：表示登記がされていないため住所が設定されていない） 陸之側組（同）、向側組（同）、中村側組（同） 今治市宮窪町宮窪 6572、6573、6574、6575 番地 今治市（住所：愛媛県今治市別宮町一丁目4番地1）
管理団体	名称 宮窪町（平成17日1月17日以降は今治市） 指定年月日 昭和33年2月6日
指定説明文	<p>芸予海峡に属する荒神瀬戸にあって、南北朝時代村上義弘がこれに拠ったと伝えられ、以后累代の居城であると共に伊予水軍の根拠地となった。</p> <p>海峡の咽喉を扼する位置にある能島の頂上を削平して本丸となし、約三間下方の東、西、南の三面を廻って二の丸がある。北東に突出している出丸は矢櫃と称せられ、海峡を隔てて鵜島に対し、更に南方鯛崎島と相対する処に目一つの鼻と称する出丸がある。三の丸は二の丸の西に接して鍵形の平坦地をなし、その北東に小入江があって船舶の集合に適し、附近を鵜瀬という。能島の南稍々西に狭い海峡を隔てて鯛崎島があり、その頂上は削平されていて、出丸として使用されていた。</p> <p>能島の南部海岸の岩礁上に多数の円柱穴の跡があり、直径約六、七寸のものが多いが、稀に約三尺に達するものもあり、深さは著しくない。西岸約三十六間、東岸約三十五間の間に約五六尺の間隔で数列をなしていて棧橋等工作物の跡と認められる。この外小規模のものは北部海岸に二箇所、矢櫃の海岸に一箇所、北東岸に二箇所、更に西岸の平地の砂浜にも本柱根基の埋没しているものが少なくない。これらは何れも棧橋の遺構と認められる。</p> <p>鯛崎島の西岸の岩礁上約五十六間にわたる間に円柱穴の列があって、棧橋の跡と認められ、別に南東の岩礁上にも棧橋の跡がある。北東岸能島に対する岩礁上にも同様の柱穴があって、能島と連絡する構造物があったと認められる。</p> <p>このように本城跡は特殊な構造がよく遺存しているばかりでなく、史上重要な瀬戸内海水軍の拠地として夙に著名であり、学術上価値ある遺跡である。</p>

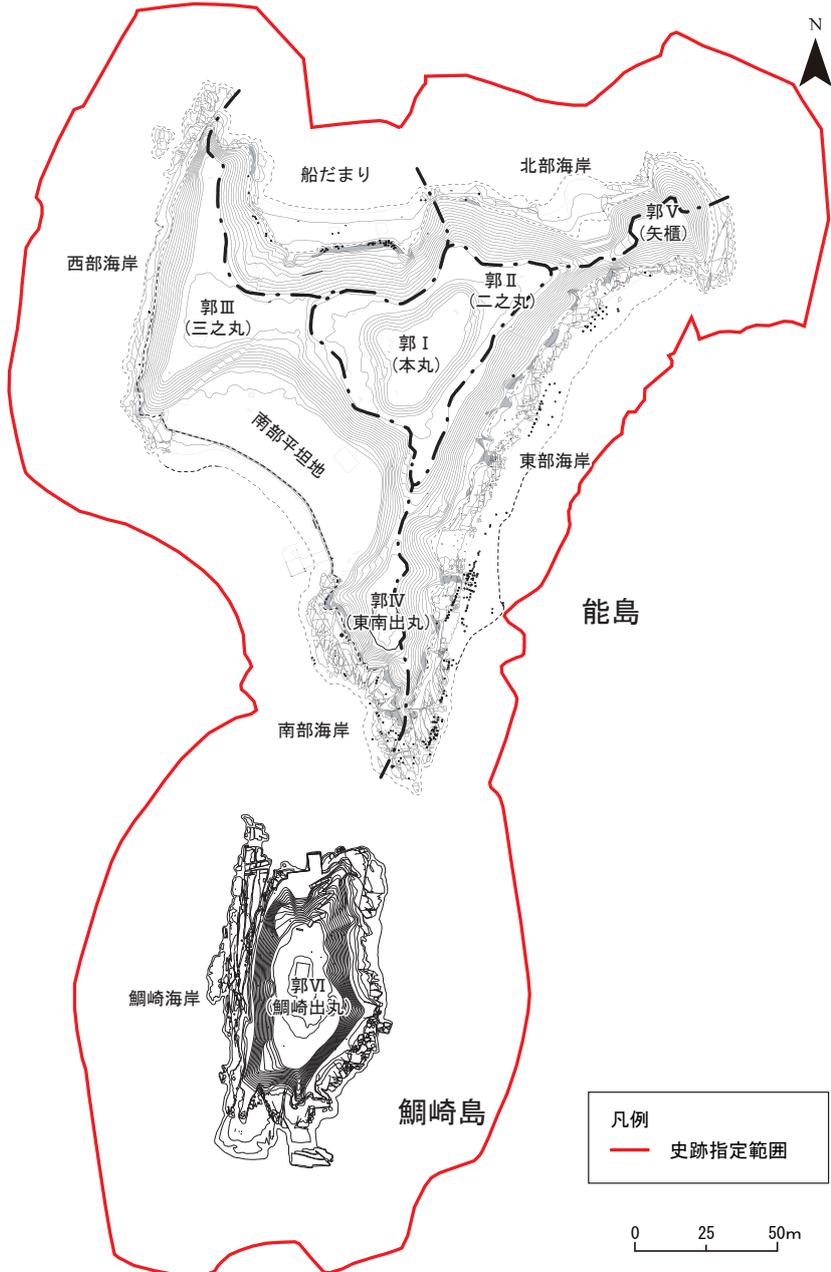
図13：地区名称図

平成 14 (2002) 年に能島及び鯛崎島の航空測量を行い平面図等を作成し、平成 18 (2006) 年度に策定した『史跡能島城跡保存活用基本計画』においては、図 13 のとおり、地区名称の再整理を行っている。本計画においても地区名称はこれに従うものとするが、調査や保護の対象を明確に述べるため、郭Ⅱを東・西・南区に細分し、あるいは「郭Ⅰ下の切岸」「郭Ⅱ下の切岸及び天然の崖」など、必要性に応じて名称を細分する。

能島は島全体を大きく三段に削平しており、主郭にあたる頂部の郭Ⅰ（標高約 25 m）、それを取り巻く帯郭の形態を呈する郭Ⅱ、西側に接する郭Ⅲが展開する。また、南側、北東に張り出した尾根にもそれぞれ小規模な郭が

形成される。それぞれ郭Ⅳ、郭Ⅴとし、一般的に出郭と評価される。さらに、能島南西側には、広い平坦面が形成され、これを南部平坦地と呼び、能島でもっとも下段に位置する郭と考えている。また、属島の鯛崎島の頂部も広い平坦面であることから、郭Ⅵとしている。主な郭は以上であるが、斜面にも小規模な平坦面が多く形成されている。たとえば郭Ⅱから郭Ⅳへの尾根筋、郭Ⅲの南部平坦地側、船だまりの斜面上である。

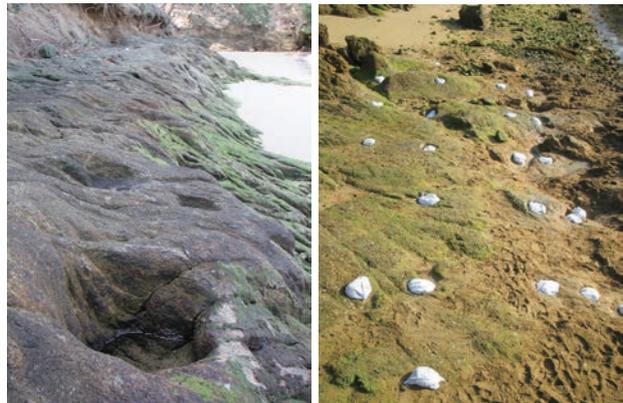
岩礁ピットと海蝕テラス

能島・鯛崎島の周囲をめぐる通路状の平坦地である海蝕台（テラス）と 382 基の岩礁ピットがある。能島城の最大の特徴は海岸部の遺構にあると言っても過言ではなく、とりわけ岩礁ピットは芸予諸島の今治側を中心とした海辺の城をはじめとした中世遺跡に顕著に確認できる遺構であり、地域特有の遺構として極めて重要である。

岩礁ピットは、単独A型、縦列、横列、建物状配置などが認められ、甘崎城や来島城跡の調査では縦列岩礁ピットについては干満差に

応じて舳をつけ変えることができる繫船施設と評価されているが、能島城では顕著ではなかった。その配置は海岸によって特徴が異なることが明確になっている。

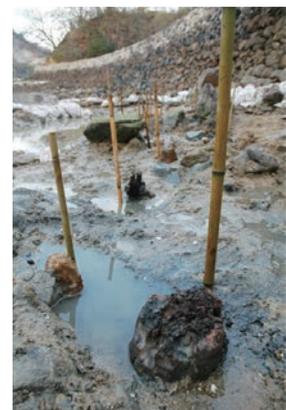
木柱の検出状況

また、南部平坦地の埋め立て地前面には石積が築かれており、石積基底層が岩礁上ではなく砂礫層上に構築されていることが明らかとなった。さらに、石積前面の海岸からは 118 本の木柱が検出され、帯状に横列配置されていることが確認されたが、検出状況から建物や棧橋等の構造物となる可能性は低く、埋め立てに伴う護岸用の木柱と考えられている。木柱、石積（大部分は昭和 48（1973）年ごろの台風で崩落し修復している）の年代

は明らかではないが、埋め立ては中世段階であるため、何らかの護岸が必要であり、石積や木柱がそれに対応する可能性がある。

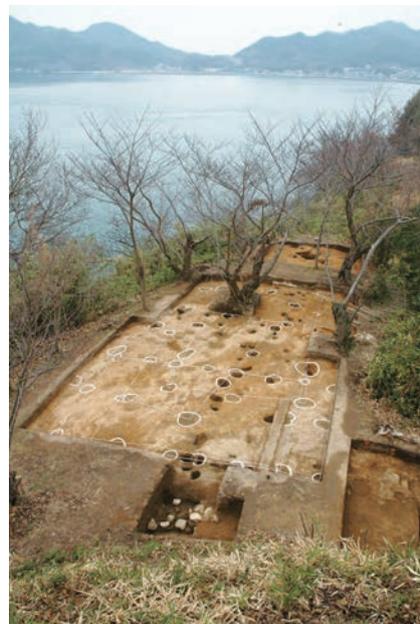
掘立柱建物跡検出状況

郭Ⅱ南区では、掘立柱建物跡が4棟確認された。このうち1棟は、梁間3間×桁行4間を測り、能島城で検出された掘立柱建物跡で最大規模である。出土遺物から、16世紀前半以降に廃絶されたと考えられる。このほかの建物跡は平面プランが切り合うため同時併存ではなく、3回以上の建て替えが行われたと考えられる。

郭Ⅱ西区では、掘立柱建物跡が3棟、地鎮め遺構が1基、大型方形土坑が3基確認された。掘立柱建物跡には梁間2間×桁行3間のものが1棟と、梁間2間×桁行4間のものが2棟検出されており、検出状況から、少なくとも2回以上の建て替えがあったと考えられる。土師質土器皿25点と銭貨13点が埋納された状態で検出された地鎮め遺構は、住居などの建物に関連する祭祀跡とされている。また、大型方形土坑3基は、東区と同様に水溜め遺構と考えられている。

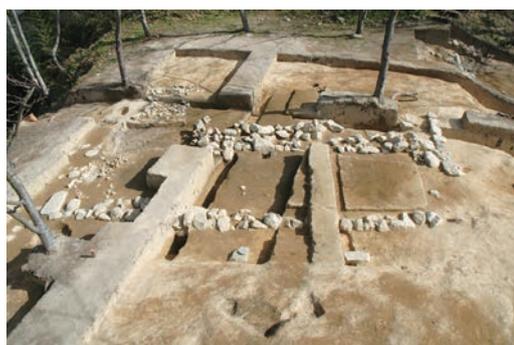
礎石建物跡検出状況

郭Ⅲは、不整形なT字形を呈している。郭Ⅲ南東部では、旧地形を盛土造成により平坦にしている。主な遺構としては、庇付礎石建物跡であり、その規模は身舎が南北4間×東西2間、庇が西面中央に東西半間、南北2間である。礎石建物跡は能島城において1棟のみであることから、城内において特別な役割を持った建物であると推測される。

庇付礎石建物跡は郭 III に位置し、船着場（船だまり・南部平坦地）から容易にアクセスできる位置や、唯一の礎石建物である点、高級で珍しい陶磁器の多さや複数個体の備前焼甕の出土から「倉」であったと想定している。

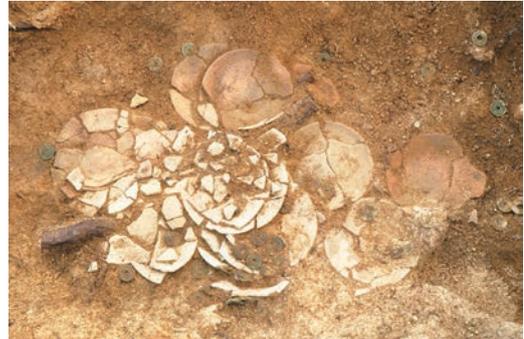
地鎮め遺構

されるが、他の1棟と連結する可能性もあり、入口の土間なども考えられる。地鎮め遺構からは、土師質土器皿28点、銭貨82点が出土しており、他の郭で検出された同種の遺構の中で最大規模である。出土遺物や検出された遺構から、郭Ⅳは他の郭と様相が異なると考えられ、城内で最も祭祀的な性格が強い空間と考えられている。

また本史跡の発掘調査の目的の一つに、樹木の根が遺構に与える影響の調査を設定した。調査の方法は、抜根をせずに残したまま発掘を行い、根の行方を追うことが、その影響を把握する簡易な方法である。調査の結果、樹木の根が遺構を破壊していることは一目瞭然で、ソメイヨシノの根が岩盤上を這い、浅い土坑に納められていた、土師質土器皿28点、銭貨82点の上や、折り重なる中を伸長し、それらを破壊していることが明らかとなった。この地鎮め遺構は、どのように皿や銭を配置していたのか、当時の所作の復元が困難になるとともに、レプリカを作成する際の型取りなども容易には行えない状態であった。この遺構は15世紀末～16世紀初頭に位置づけられるため、約500年間残ってきた遺構が、昭和の時代に植樹されたソメイヨシノによって破壊されていることが分かる。

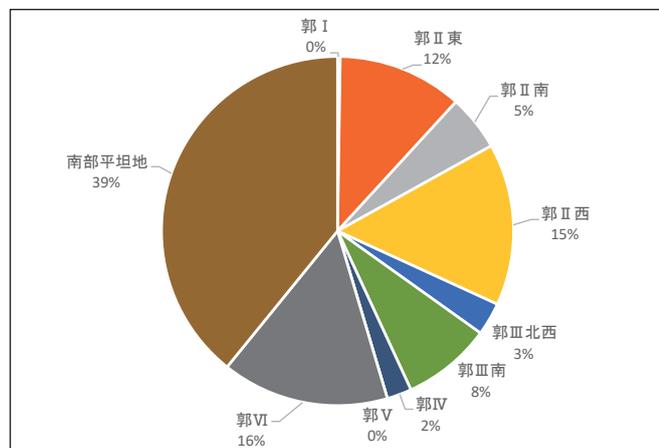
図 14：生業を示す土錘の出土状況（発掘面積 1 m²あたりの出土量）

また、能島城では漁網に用いる土錘が500点以上出土しているが、その出土状況を見ると海辺の郭である南部平坦地が最も多く、次いで多いのは生活空間である郭Ⅱ、郭Ⅳである。平時にはこれらの郭において網の手入れなども行われていたのだろう。城内を舞台とする海賊衆の生活と生業の実態が具体的に示されつつある。

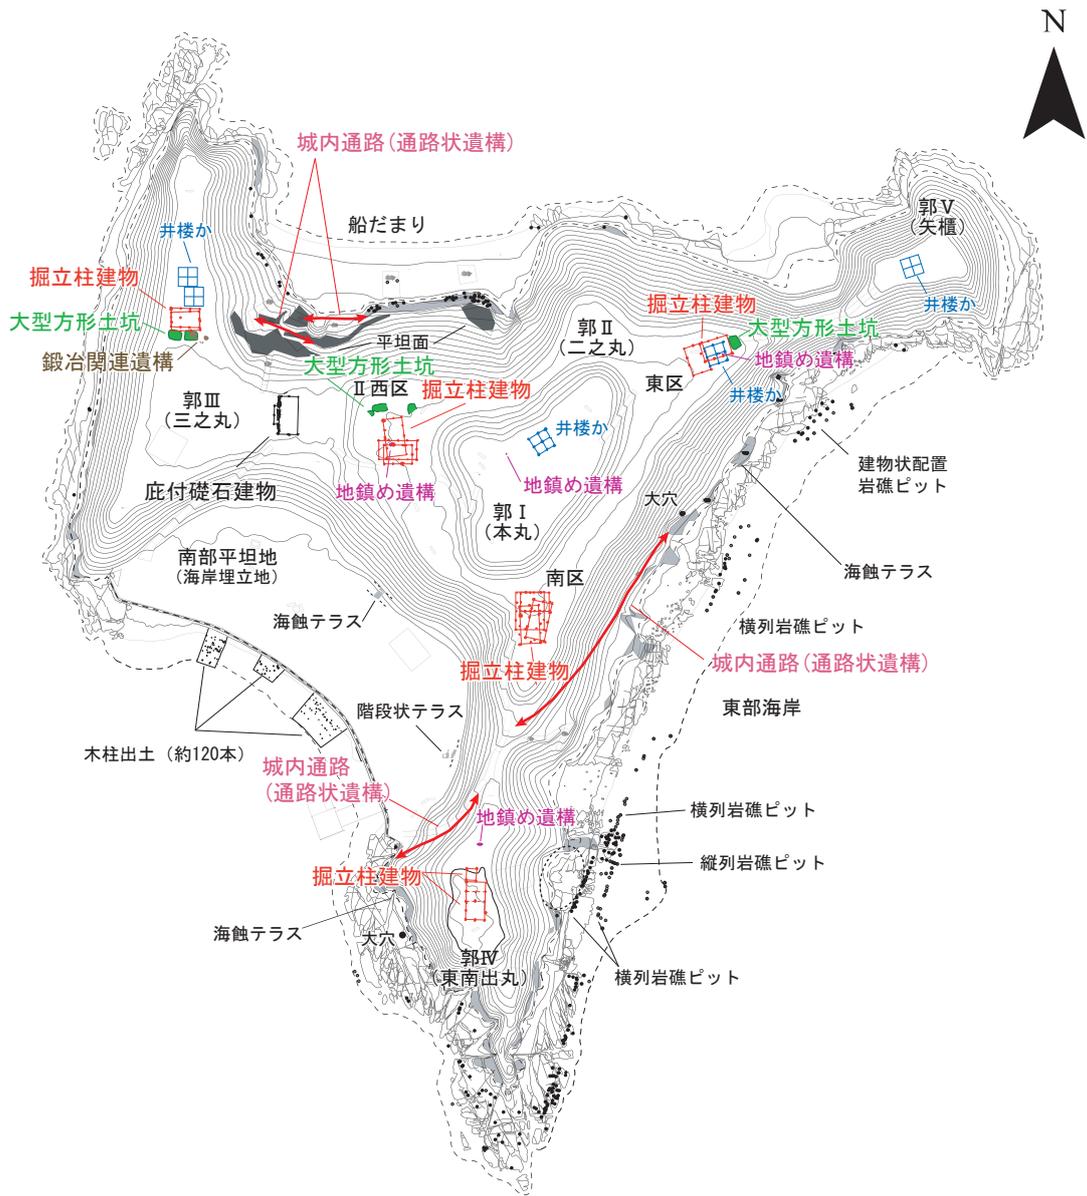
表3：検出された遺構及び出土遺物一覧（総括報告書P.131より引用）

性格	機能	器種	郭I	郭II東	郭II南	郭II西	郭III北西	郭III南	郭IV	郭V	郭VI	特記事項	南部平坦 (参考)	見近島 (参考)
			掘立1 (2間総柱) 地鎮め1	掘立1 (2間総柱) 掘立2 (建替有) 水溜め1 地鎮め1	掘立4 (建替有)	掘立3 (建替有) 水溜め3 地鎮め1	掘立2 (2間総柱) 掘立2 (建替有) 水溜め2 鍛冶1	礎石1	掘立2 地鎮め1	掘立1 (2間総柱)	掘立1 (2間総柱) 掘立2 (建替有) 水溜め1		盛土整地 (以下、整地層 出土遺物のた め、南部平坦地 の機能を示す ものではない)	建物15 土器溜り
生活	食膳具	碗・杯・皿	◎	◎	◎	◎	◎	◎	◎	◎	◎	郭I土師質 土器皿突出	○	○
	貯蔵具 調理具 煮炊具	壺・壺 播鉢・卸皿・白 鍋・釜	△	○	○	○	○	○	△+	△	○-	郭I以外は 一定量出土	◎	◎
	奢侈品 (希少品)	青磁瓶・盤・香炉 襦袢・三彩等	△	△	△	△	△	△	×	×	△	郭II西・郭 III南多い	△	△
	茶道具	茶白・茶入れ・天目茶碗	△	△	△	△	△	△	×	×	△		△	△
	文房具	硯・水差し	△	△	△	△	△	△	×	△	△	水差しは郭II 東の1点のみ	△	△
	遊戯具	碁石・瓦玉	△	△	△	△	△	△	△	×	△		△	×
	化粧道具	鉄漿皿（銅製容器） 鉄漿壺	×	△	×	×	×	×	△	×	△		△	×
	その他	砥石	△	△	×	△	×	△	×	△	△		△	△
銭貨	唐銭・宋銭・明銭 無文銭（単独出土）	△	△	△	△	△	△	△	△	△	全郭出土	△	△	
宗教	仏具	土製仏像	×	×	×	△	×	×	△	×	×	郭II西・郭 IVで各1点	×	×
	地鎮め	銭貨（一括出土）・皿	△	△	×	△	×	×	△	×	×	4か所	×	×
生業・生産	漁具	土錘	△	△	△	△	△	△	△	×	△		△	△
	農具	鋤	×	×	×	×	×	×	×	×	×		×	△
	鍛冶	羽口・鉄滓・鍛造剥片	×	△	△	△	△	△	△	△	△	鍛冶遺構は郭 III北西のみ	△	△
軍事	武器	鉄鏃・小刀 刀装具・刀子等	×	△	×	△	×	△	×	×	△		△	△

武具	小札・八双金物 覆輪・鞆等	×	×	△	△	△	△	×	×	△	郭III南・郭 VIやや多い	△	△
	附属品	筭	×	×	×	×	×	×	×	×	×		×	△
建築	金物	釘・紙	△	△	△	△	△	△	△	△	△	全郭出土	△	△
	その他	壁土状土塊	有	有	有	有	有	有	有	無	有		有	有
遺構・遺物から想定される郭の主な性格			儀礼 監視	居住	居住	居住 (上層)	居住 生産 監視?	倉庫	居住 (儀礼)	不明 監視?	居住 監視		多目的 ヤード	集落 流通拠点

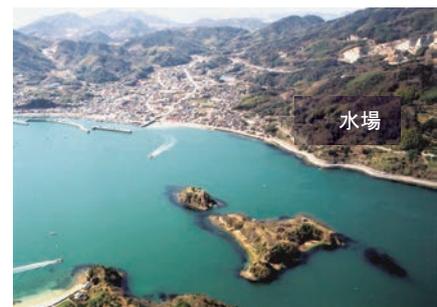
能島城と水場の位置関係

能島村上氏の本拠地のあり方は、能島城のみで解釈できるものではなく対岸の大島側の関連遺跡についても注目する必要がある。先行研究では、能島城の対岸に位置する「水場」の存在に着目し、水場は「単なる飲料水の供給地にとどまらない海城の後背地」として、海城と水場集落が一体となって海賊衆の拠点形成したことが指摘されており〔山内1994〕、この見方が現在の主流となっている。具体的には水場、幸賀屋敷跡、宮窪城跡（さんの遺跡）、旧証明寺跡などであり、さらには戸代鼻に位置する古波止遺跡でも岩礁ピットと同じ構造の「繫船石」が海底から引き揚げられており、村上氏関連遺跡が水中及び周辺に存在する可能性がある。

能島城北方約1kmに位置する見近島（城跡）では、1980年代の発掘調査や近年の縄張り研究により、城郭の痕跡は見られず、むしろ小さな漁村集落であり、能島村上氏の流通の拠点として機能していたことが指摘されている。

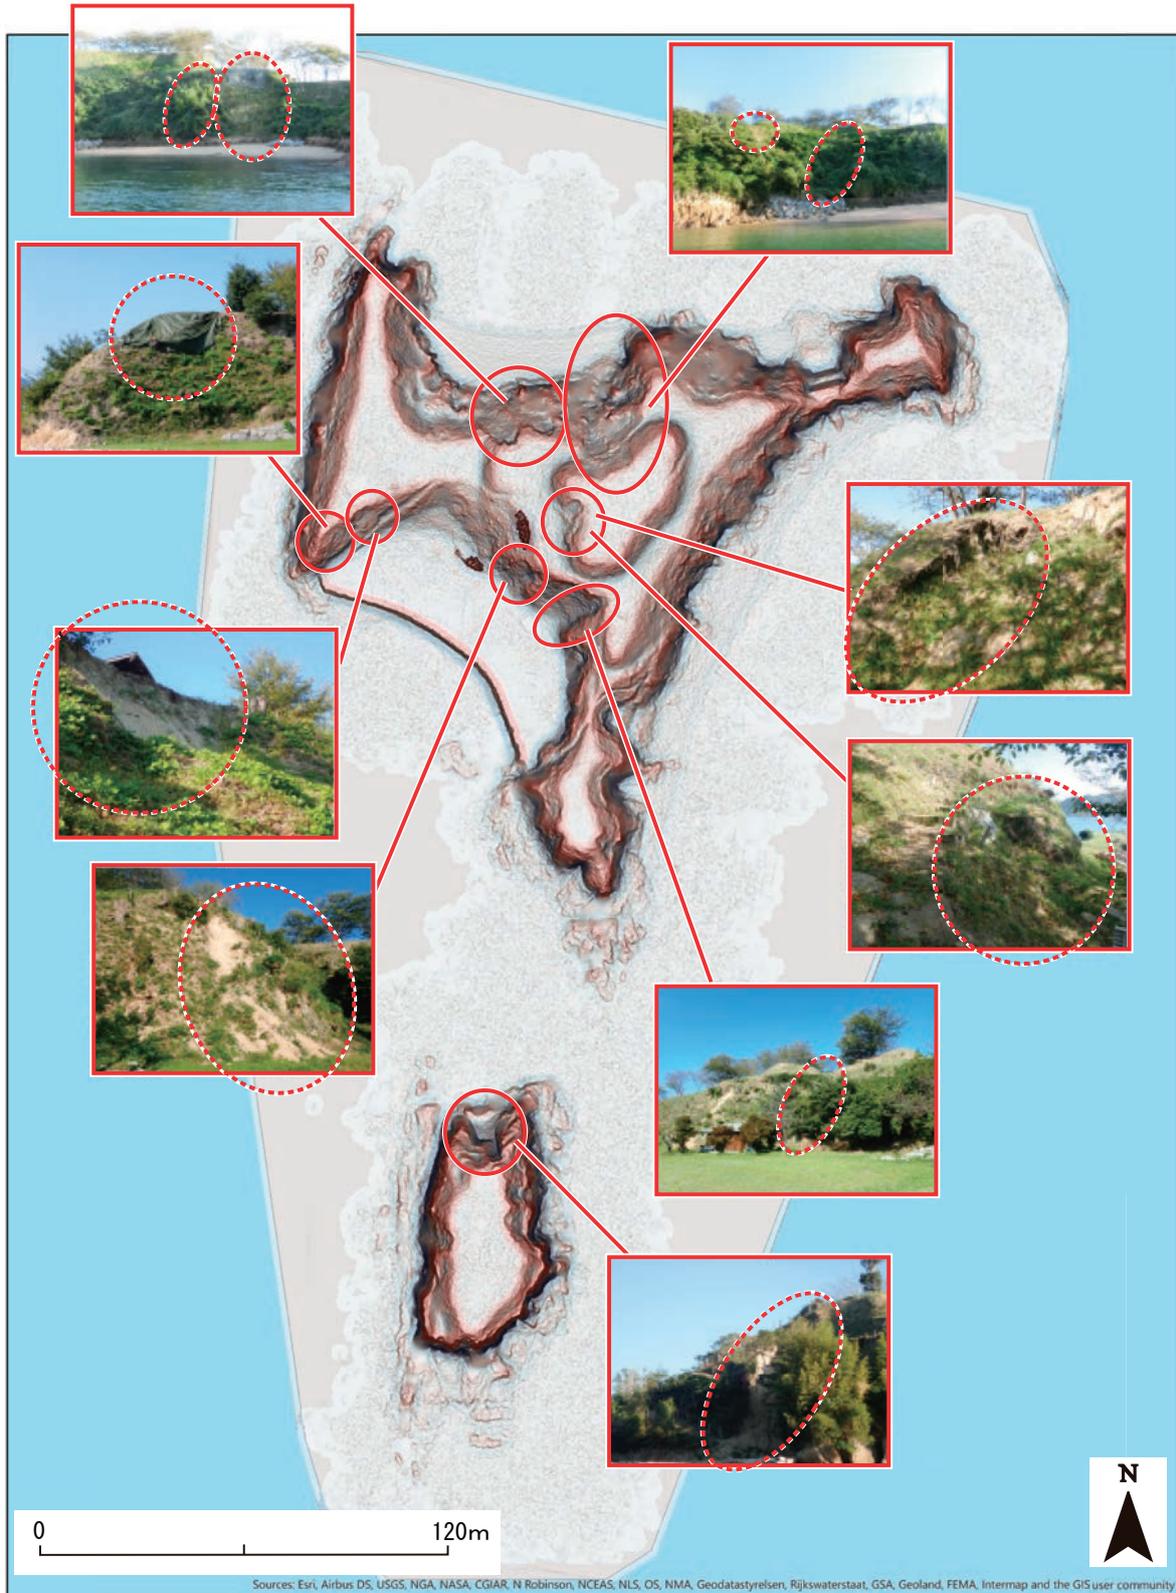
図 16 : 平成 30 年 7 月豪雨及び平成 30 年台風 24 号による法面崩落の分布

本史跡の保存を脅かす要因の第一に、雨水の流出による、表面浸食・表層破壊をあげることができる。とくに切岸の機能をもつ海岸に面した急峻な崖の被害は深刻で、その対処が必要とされている。そこで平成20(2008)年度に雨水排水基本計画を策定し、将来の郭の整備とともに施工できるように計画が練られたが、残念ながら平成30(2018)年7月豪雨によりその懸念は現実のものとなった。現在、復旧に向けた取り組みを実施しているところである。豪雨の被災状況を含め、現状で雨水流出が原因と考えられる崩落箇所は図16に示したとおりである。

本史跡が所在する今治市宮窪町の平成30(2018)年7月5日～7日にかけての総雨量は426mm、24時間最大275.5mm、最大時間雨量は28.5mmであり、その数字が示すとおり、これまで経験したことのない激しい豪雨であった。本史跡では4か所6地点で斜面崩落が確認された。

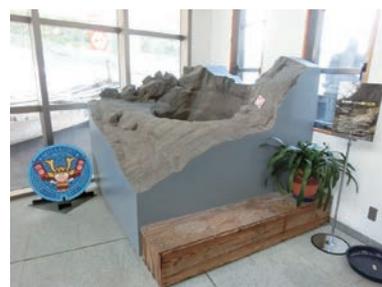
岩礁ピットのレプリカ

干満、高潮は自然現象であるためやむを得ない部分もあるが、新たな問題として、漁船や貨物船などが通過する際に発生する波（航跡波）の影響が挙げられる。船の高速化や大型化による波高の増大である。波が収斂される湾部については、すでに消波施設などを備えて対処しているが、すべての保護には莫大な費用と、何よりも自然景観、歴史的景観を損なう恐れがある。最低限の措置として、部分的な整備工事の実施とともに、海岸部に残る遺構の測量調査を実施して記録化を行った。また大型岩礁ピットについては型取りを行い、レプリカを作成した。村上海賊ミュージアムにて展示公開を行っている。

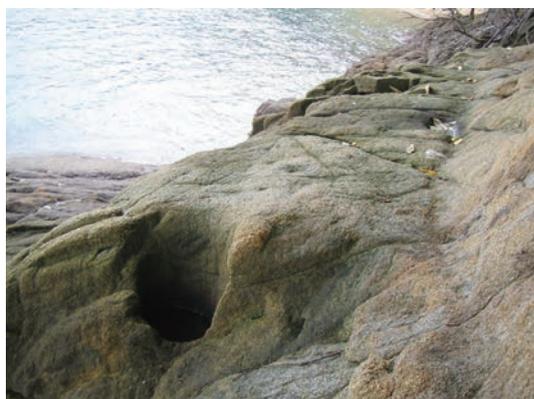
浸食・波浪等による海蝕テラスの破壊

第二に、激しい潮流と波浪による海岸部の浸食と崩壊が挙げられる。最大10ノット（時速約18km）にもなる潮流が6時間おきにその流れを変え、長い年月をかけて岩礁を少しずつ浸食している。また、台風時の高潮は、斜面の裾をえぐり、オーバーハング地形が形成される。斜面裾の浸食と、第一の要因である雨水流出とが相まって、斜面の大崩壊を招くと考えられる。平成30(2018)年7月豪雨で被害を受けた船だまりではオーバーハング部分に土のうを充填するなど対策を行っていたが、対策の強化が必要である。

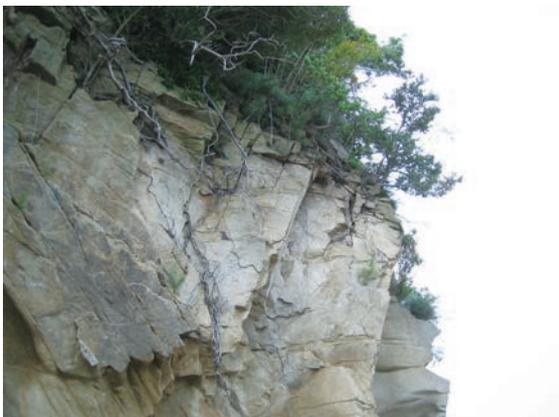
根の侵入による崖の崩落

その他の部分でも根は柔らかい柱穴の埋土や、脆い岩盤の亀裂には容赦なく入り込み、遺構を破壊していく。また斜面を覆い尽くしたクヌギの根は、表土と岩盤の間や岩盤の亀裂に入り込み、斜面崩壊を招いているのと同時に台風時には岩盤を抱いたまま倒れ、遺跡を大きく破壊する危険性があった。
