## 第9節 植物

### 1. 調査

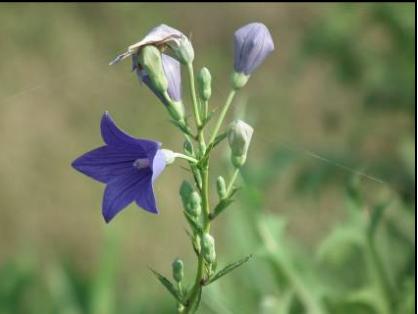
種名	分布・生育の状況及び生育環境の状況
キキョウ（双子葉植物）

夏季にため池付近で 3 株がまとまって確認された。秋季にも同所で再確認された。 定期的に火入れや刈り取りが行われており、今後とも同様の管理が実施されると想定される。
アキザキヤツシロラン（单子葉植物）

種名		キキョウ（双子葉植物）
生態等		<ul style="list-style-type: none"> <li>・山野の草地に生える多年草。まれに溜め池の堤にまとまった群落を見かけることがあるが、かつては山地や草地に広く生育していた。</li> <li>・太い根茎から直立し、高さ 50~100cm、上部で分枝する。葉は互生し、狭卵形で 4~7cm、ふちに鋸歯がある。花期は 7~8 月、鐘形で 5 浅裂する青紫色の花を茎の上部に数個開く。</li> </ul>
分布・生育の状況及び生育環境の状況		<p>夏季にため池付近で 3 株がまとまって確認された。秋季にも同所で再確認された。 定期的に火入れや刈り取りが行われており、今後とも同様の管理が実施されると想定される。</p>
予測結果	工事の実施	<p>対象事業実施区域において本種の生育は確認されていない。対象事業実施区域外の周辺部においては、地形の改変や植生の変化をもたらすことなく、生育地は、地形条件により工事中の濁水の流入等はない。 したがって、工事の実施による本種への影響はないと予測される。</p>
	土地又は工作物の存在及び供用	<p>対象事業実施区域において本種の生育は確認されていない。また、本種の生育地点は改変範囲から約 100m 離れており、日照や湿度等の微気象の変化も生じない。 したがって、土地又は工作物の存在及び供用による本種に対する影響はないと予測される。</p>

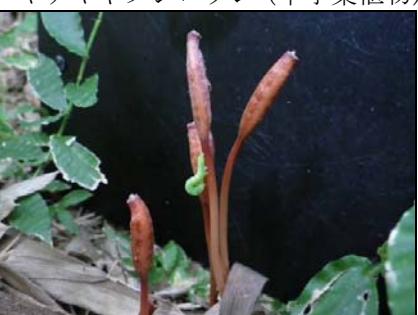
夏季に神社付近の 1 箇所で 45 株が確認された。 筍栽培のために、定期的に間伐や下草刈が行われてお り、今後とも同様の管理が実施されると想定される。

種名		アキザキヤツシロラン（单子葉植物）
生態等		<ul style="list-style-type: none"> <li>・暖地の照葉樹林や竹林の林床に生える葉緑素をもたない腐生ラン。</li> <li>・茎は高さ 5~10cm。花は 9~10 月に 2~8 個つき、長さ約 1cm の釣鐘状で先は 3 裂する。和名は秋に咲き、熊本県八代で最初に発見されたことによる。</li> </ul>
分布・生育の状況及び生育環境の状況		<p>夏季に神社付近の 1 箇所で 45 株が確認された。 筍栽培のために、定期的に間伐や下草刈が行われており、今後とも同様の管理が実施されると想定される。</p>
予測結果	工事の実施	<p>対象事業実施区域において本種の生育は確認されていない。対象事業実施区域外の周辺部においては、地形の改変や植生の変化をもたらすことなく、生育地は、地形条件により工事中の濁水の流入等はない。 したがって、工事の実施による本種への影響はないと予測される。</p>
	土地又は工作物の存在及び供用	<p>対象事業実施区域において本種の生育は確認されていない。また、本種の生育地点は改変範囲から約 260m 離れており、日照や湿度等の微気象の変化も生じない。 したがって、土地又は工作物の存在及び供用による本種に対する影響はないと予測される。</p>
