# (4) 現地調査の経過について

## 2. 現地調査: 被災度区分(大・中・小)

### 4. 既設治山ダム現況(堆砂状況)

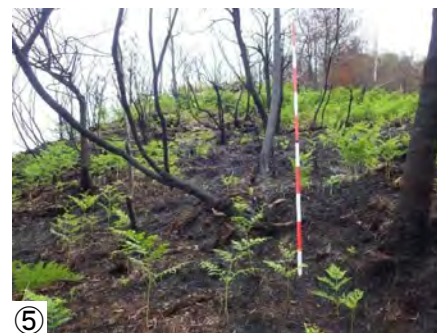
⑤

シダ類の繁茂

➤ 箇所は少ないが、シダの繁茂(6月上旬)が確認される区域。

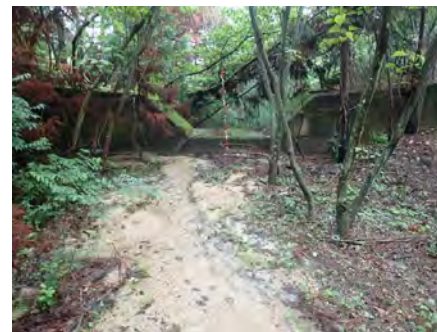
谷止工1(平成10年施工)  
概ね満砂状況

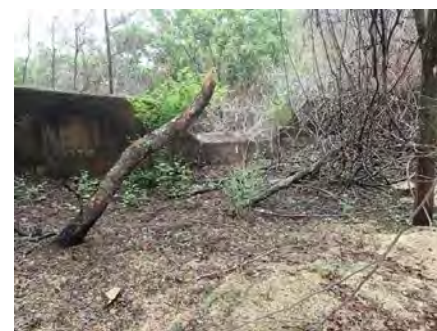
谷止工2(平成11年施工)  
堆砂状況

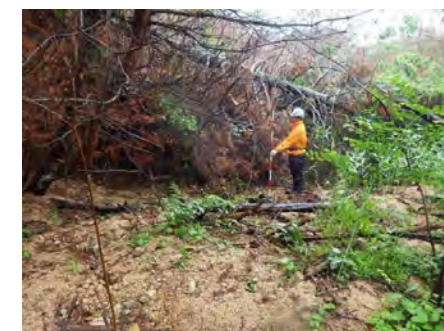
谷止工3(平成11年施工)  
堆砂状況

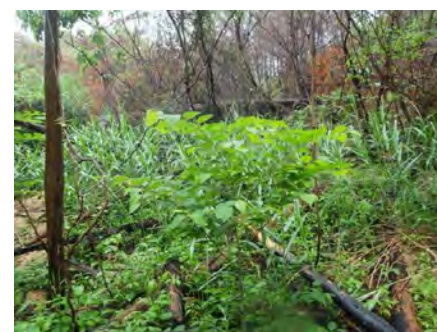
谷止工4(1)(平成11年施工)  
堆砂状況(満砂)

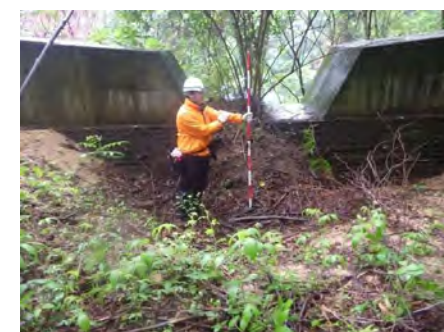
谷止工4(2)(平成11年施工)  
堆砂状況(満砂)

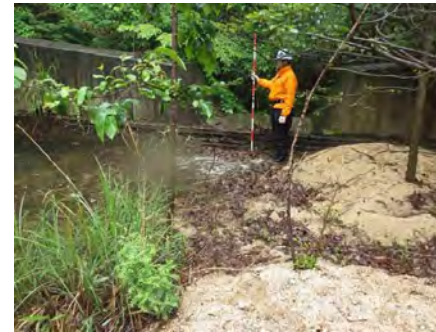
谷止工6(1)(平成20年施工)  
堆砂状況

➤ 谷止工6では灰の堆積を確認。

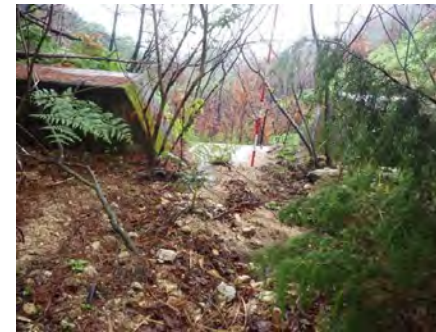
谷止工7(平成20年施工)  
堆砂状況(満砂)

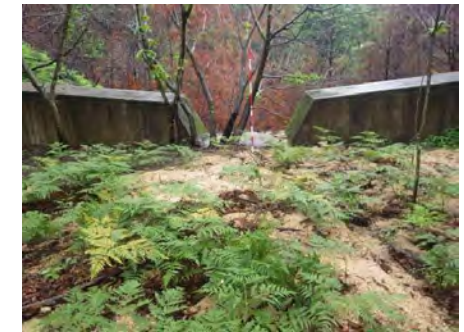
谷止工8(平成20年施工)  
堆砂状況(満砂)

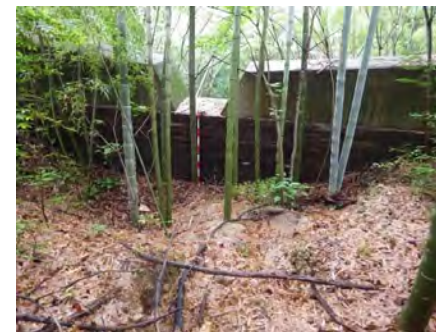
谷止工9(平成27年施工)  
堆砂状況

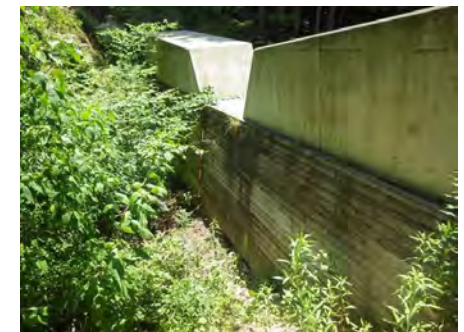
谷止工10(令和3年施工)  
堆砂状況

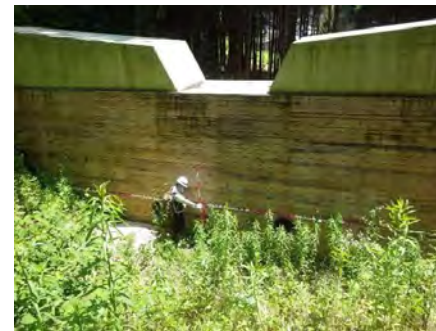
谷止工11(1)(令和4年施工)  
堆砂状況

➤ 谷止工11の下流側では灰の流下を、谷止工12上流湛水箇所及び谷止工13上流では灰の流下を確認。

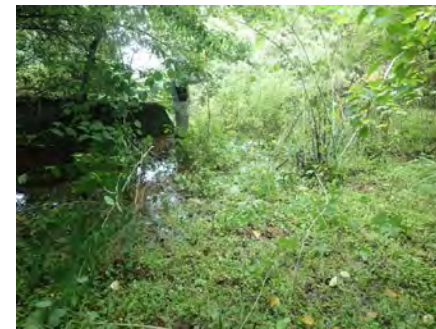
谷止工12(1)(平成20年施工)  
堆砂状況(満砂)

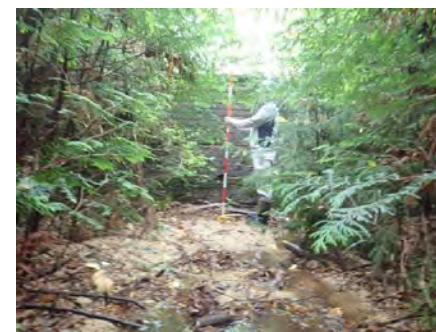
谷止工13(1)(平成20年施工)  
堆砂状況

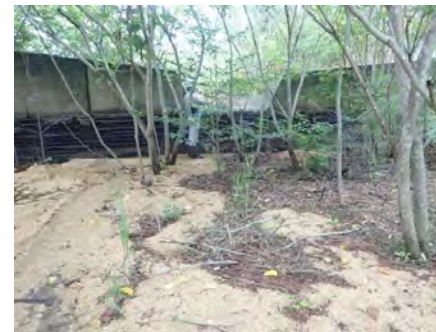
谷止工14(平成20年施工)  
堆砂状況

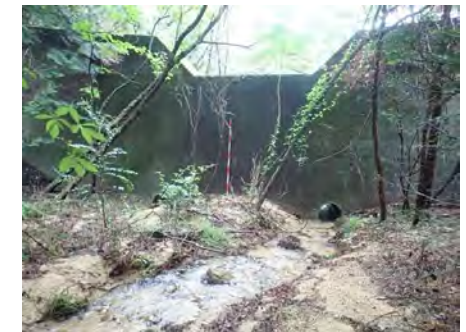
谷止工15(平成10年施工)  
堆砂状況

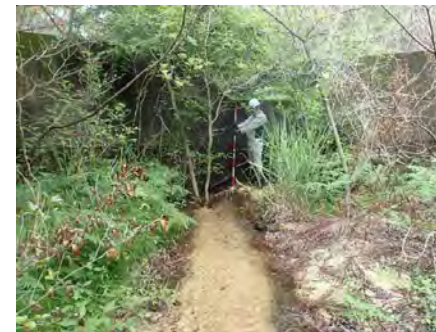
谷止工16(1)(平成10年施工)  
堆砂状況

➤ 谷止工16上流では流下水に伴う灰の流下を確認。

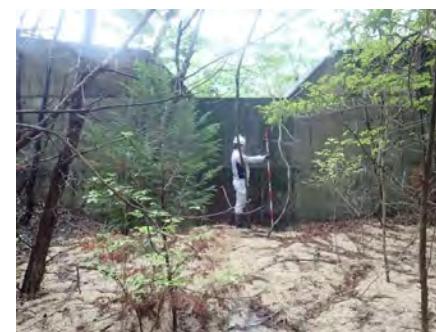
谷止工17(平成11年施工)  
堆砂状況

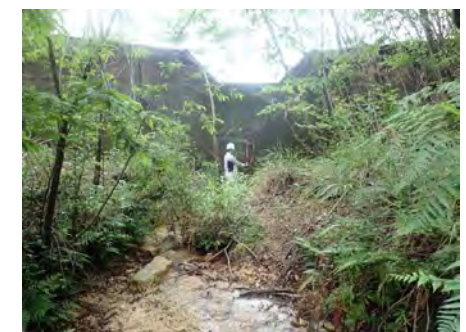
谷止工18(平成12年施工)  
堆砂状況

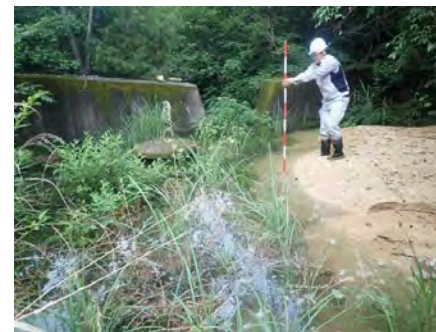
谷止工19(平成4年施工)  
堆砂状況(概ね満砂)

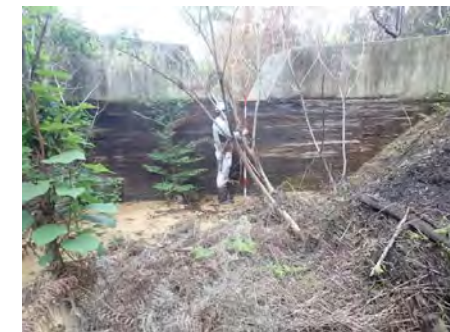
谷止工20(平成24年施工)  
堆砂状況

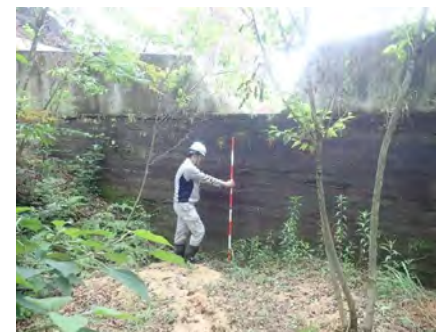
谷止工21(平成24年施工)  
堆砂状況

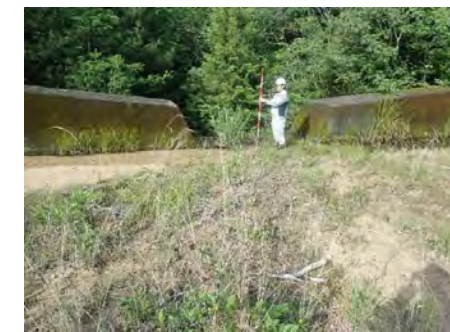
谷止工22(昭和62年施工)  
堆砂状況(概ね満砂)

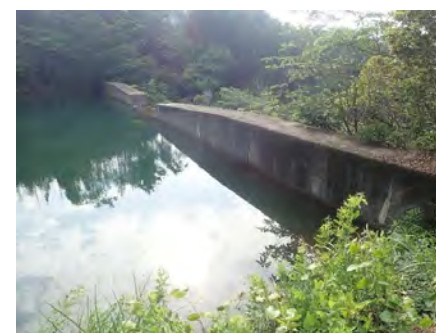
谷止工23 上流側状況

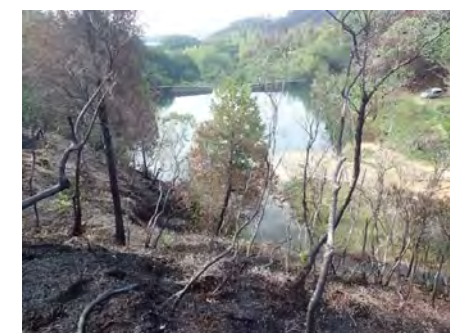
谷止工23 上流側状況

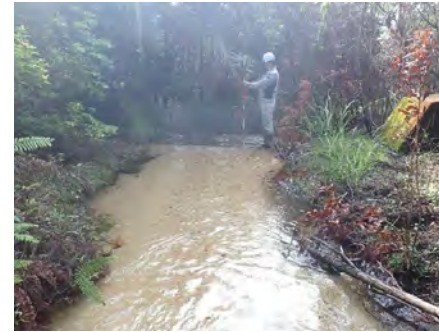
谷止工24(昭和63年施工)  
堆砂状況(満砂)

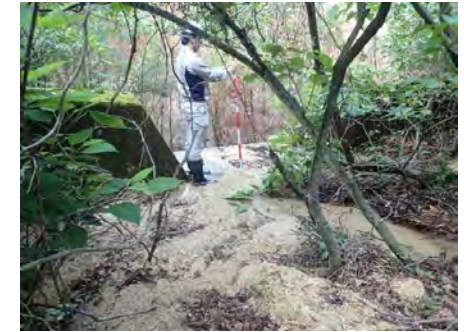
谷止工25(昭和63年施工)  
堆砂状況(満砂)

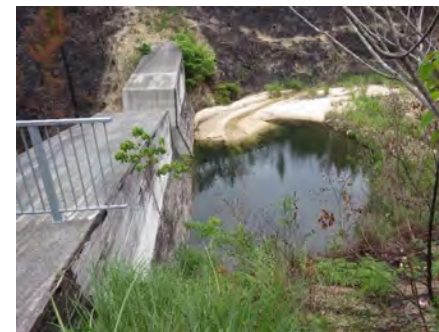
砂防ダム1(平成29年3月完成)  
上流側
