第3章 史跡の概要及び現状と課題

第5節 現状と課題

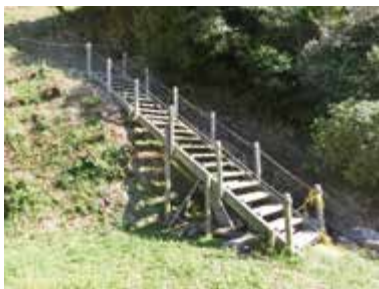
園路（南部平坦地～郭IV）

本史跡内には、既設園路として、木製階段及び横木丸太による階段が整備されているが、老朽化や破損、土砂による埋没等が発生している。このような状況は、来訪者が散策する際に危険な状態である。また、本史跡の各郭へアクセスするためには、地形的に階段である必要があるため、風土に合った耐久性の高い素材を検討しつつ、景観に配慮したものに更新するなど、来訪者が安全に散策できるような園路整備を行う必要がある。

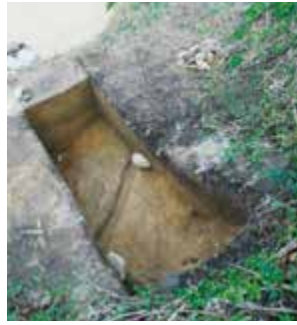
通路状遺構（船だまり斜面）

また、これまでの発掘調査によって、往時の登城路（通路状遺構）と考えられる遺構を検出している。しかし、既設園路と通路状遺構は位置がずれているため、通路状遺構を視覚的に理解することは困難な状況となっている。本史跡の本質的価値を適切に理解するためには、発掘調査で検出した通路状遺構の位置を園路として活用することが望ましい。園路として活用することが難しい場合は、視覚的に理解できるような整備を検討する必要がある。

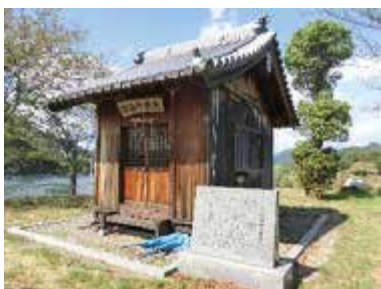
祠

上記、木造弁才天坐像、祠、地蔵は地域伝承に関わる歴史的建造物であるが、本史跡の本質的価値と直接関係しないものである。現状、本史跡の本質的価値に直接関係しない施設であることを明示した解説サイン等が設置されていないため、本史跡の正しい理解を妨げる恐れがある。
