消費者庁

介護ベッド用手すりのすき間に頭や首、手足 などを挟む事故等に係る注意喚起について

介護ベッド用手すり（管理番号：A201000531）

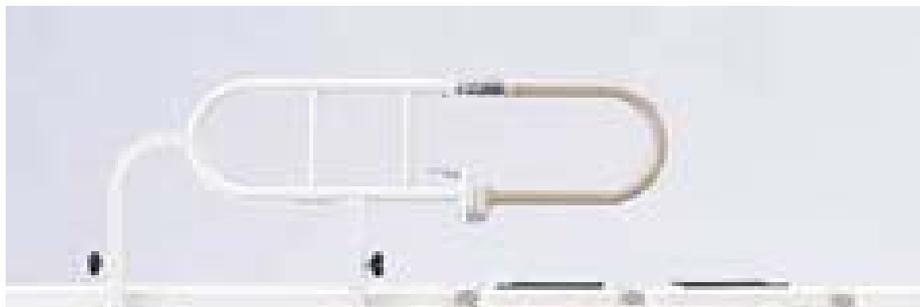
（製品本体）

事故の原因については現在、調査中ですが、当該製品は、平成4年から平成12年までの間に、パラマウントベッド株式会社が製造したもので、グリップ部には縦が約15cm、横が約34cmのすき間がある構造でした。

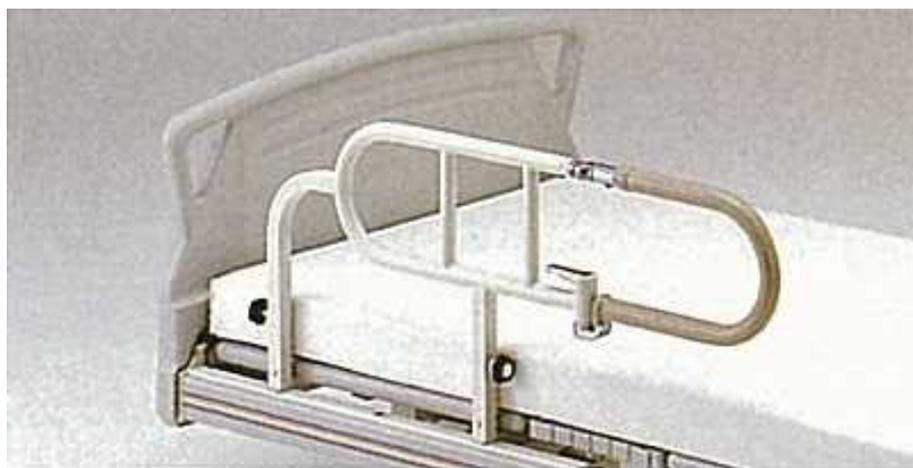
（ベッドへの取り付け図）

<p>事故内容</p>	<p>施設で当該製品の外側に開いたグリップの内側に利用者の頭が入った状態で発見され、骨折と診断された。</p> <p>事故の原因については現在、調査中であるが、当該製品は、平成4年から平成12年までの間に、パラマウントベッド株式会社が製造したもので、グリップ部には縦が約15cm、横が約34cmのすき間がある構造であった。そのため、同社は不意の動作により頭や手足がすき間に入り込むことを防止するため、平成13年10月から当該製品のすき間を埋めるためのT字型の簡易部品を無償で配布していた。製造事業者は無償配布の案内を当該施設に対して度々行っていたが、施設では簡易部品の入手を行っていなかった。</p> <p>なお、当該製品は、製造・出荷時の日本工業規格（JIS）に適合している。</p>
-------------	---

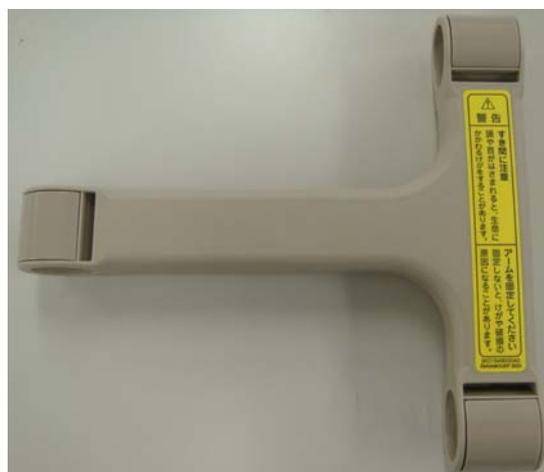
（すき間を埋めるためのT字型簡易部品）

そのため、同社は不意の動作により頭や首、手足がすき間に入り込むことを防止するため、平成13年10月から当該製品のすき間を埋めるためのT字型の簡易部品を無償で配布していました。

各製造事業者は、すき間を埋めるための部品を配布しています。すき間に頭部などが入り込むおそれのある製品を使用している場合は速やかに製造事業者に連絡し、簡易部品を入手した上で、必ず取付けて使用してください。その他、

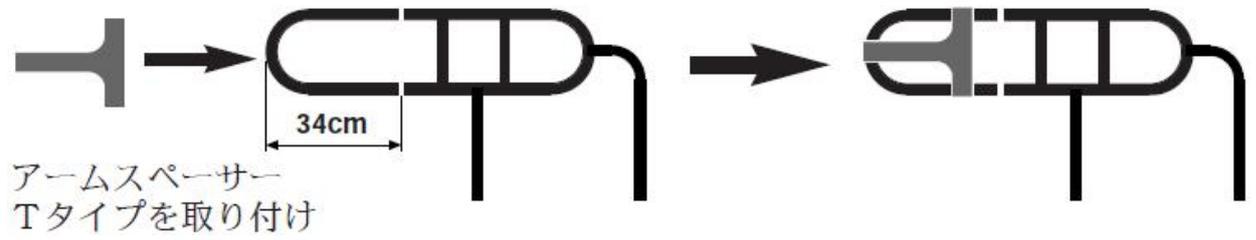
(簡易部品の装着後の図)

そのため、同社は不意の動作により頭や首、手足がすき間に入り込むことを防止するため、平成13年10月から当該製品のすき間を埋めるためのT字型の簡易部品を無償で配布していました。

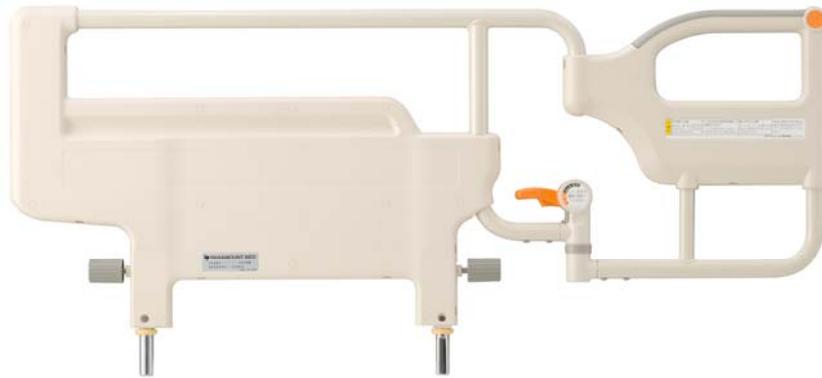
(平成21年のJIS規格改訂後の製品)

また、平成21年3月に介護ベッドの日本工業規格（JIS）が改正され、頭部や首の挟み込み事故を防ぐためのすき間の基準強化が図られています。安全のため、可能な限り改正されたJISに対応した製品を御使用ください。

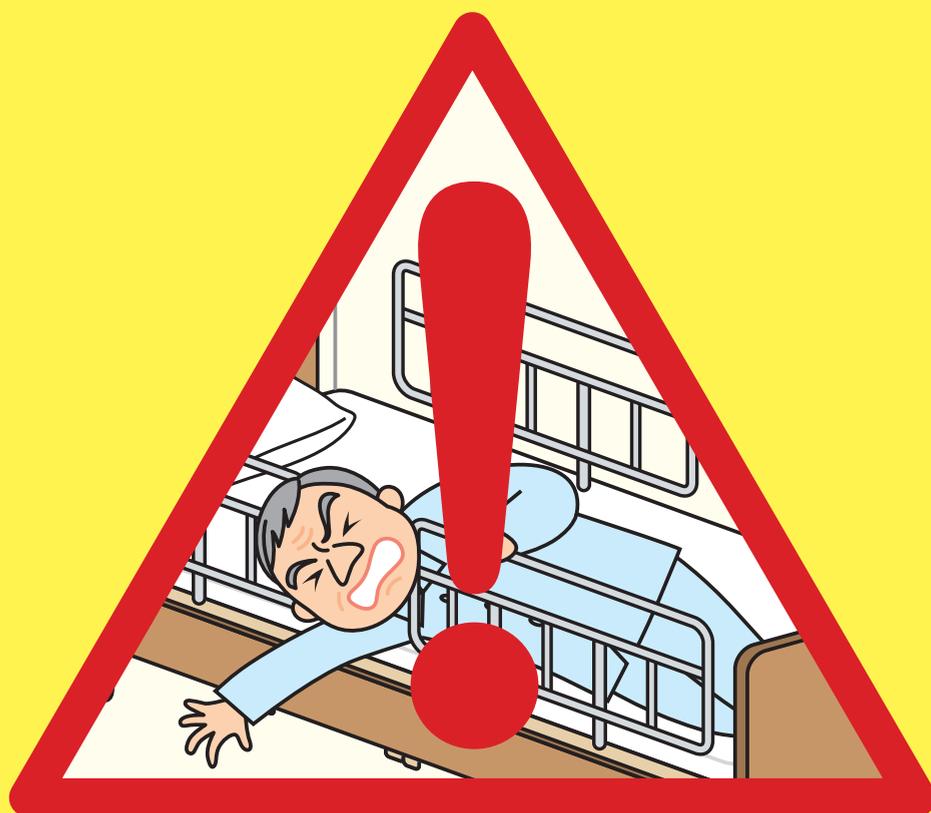
- A サイドレール内のすき間
- B サイドレールとサイドレールのすき間
- C サイドレールとボードのすき間
- D サイドレールとマットのすき間
- E ベッド用グリップの固定レバー など

サイドレール(柵)

ベッドに寝ている人の転落や寝具の落下を防ぐための製品です。

ベッド用グリップ(てすり)

ベッド上での起き上がりやベッドからの立ち上がりなどの動作を補助するための製品です。

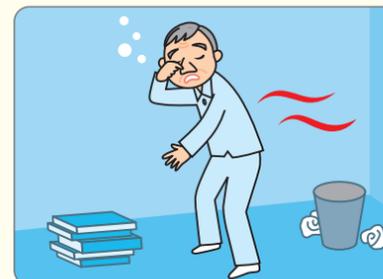
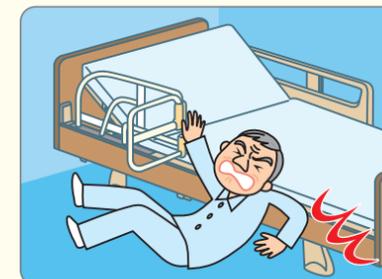
事故の多くは夜から朝に起きています。

身体や意識がはっきりしていない時間帯にトイレに行こうとして、ベッドからの転落や移動中の転倒事故が多発しています。特に睡眠薬を服用している場合は身体状況が不安定になり転倒しやすくなります。(医師の指導を守ってください)

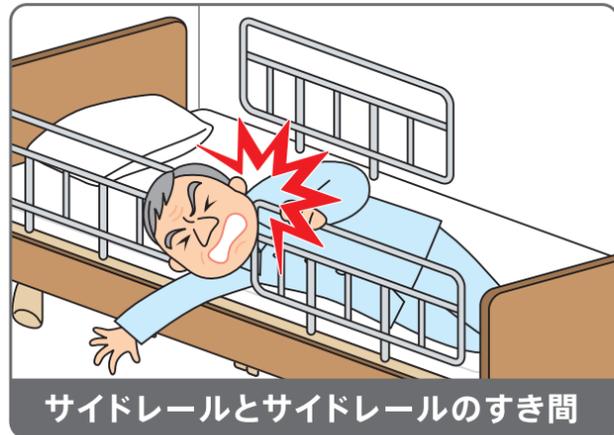
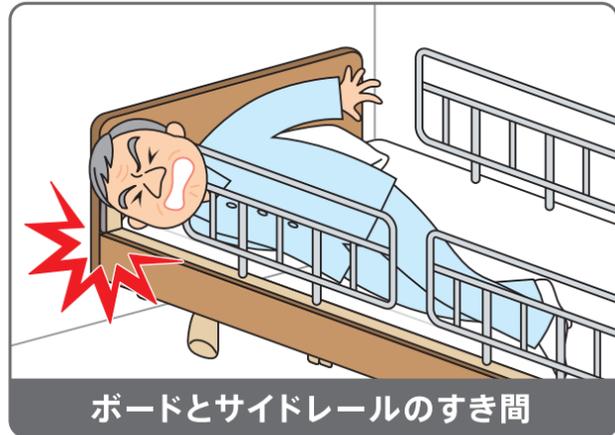
認知機能障害など予測できない行動をとる方や片マヒなどの障がいがある方は、特にサイドレールのすき間などに注意して下さい。

すき間に首が入り込む事故が多発しています。

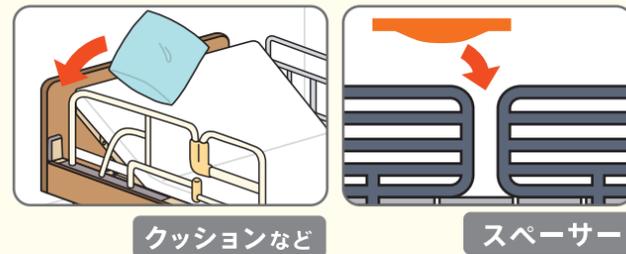
すき間があるときの解決策

- ヘッドボードとサイドレールのすき間をクッションなどを入れてうめましょう。
- スペーサーなどによりサイドレールとサイドレールの間にはさまらないようにしましょう。
※メーカーにより対応が異なります。詳しくはメーカーにご確認下さい
- 危険なすき間がないサイドレールに交換しましょう。

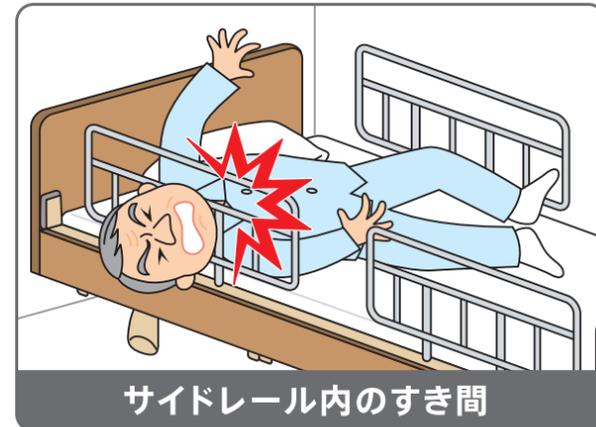
12cm以上のすき間があると……
サイドレールの中に頭が入り、窒息事故が発生しています。

安全確認スケールを当てて、直径12cmの硬い物が入るすき間がないか計測しましょう。

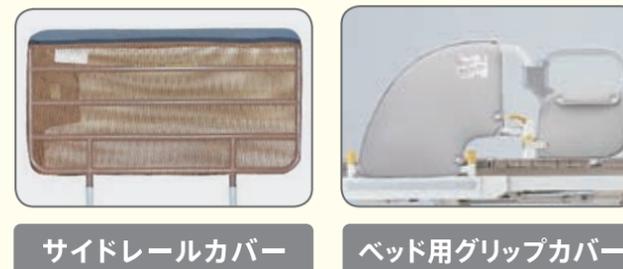
すき間があるときの解決策

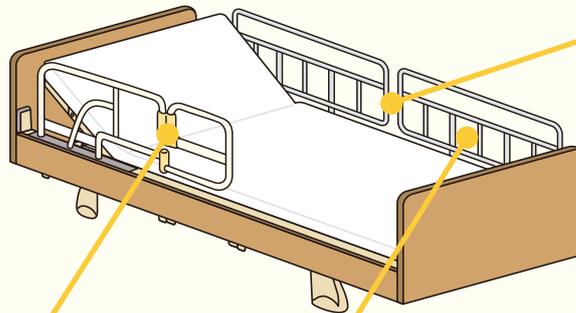
衣服が絡みつくような形状でないこと。

サイドレールとサイドレール、サイドレールとボードのすき間は直径6cmの物が入り込まないこと、もしくは23.5cm以上であること。

ベッド用グリップの開閉テストで1万回をクリアすること。

サイドレール内の空間は直径12cmの物が通らないこと。

ベッドとサイドレール、ベッド用グリップの適合する組み合わせを明確にすること。
