今治市長 菅 良二 殿

今治市大学設置事業専門委員
愛媛大学プロテオサイエンスセンター長
坪井敬文

今治市大学設置事業専門委員 報告書

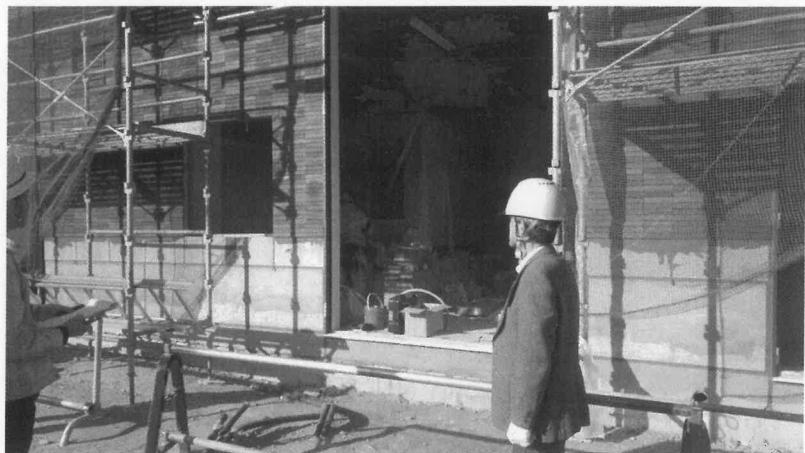
右写真:エネルギーセンター棟1階

停電時の BSL3 施設の安全性について、書面審査、事業者ヒアリング、現地視察により調査を実施しました(下記写真参照)。その結果、獣医学部棟全館電源喪失の場合、10 秒で非常用発電に切り替わり、約4 時間電源保持できるため、BSL3 施設においてもこの間に全ての実験作業を終了でき、電源喪失の非常時においても安全上の問題は無いと考えられます。

建設中の非常用発電施設

(写真中央奥、12月15日撮影)
