# (4) 現地調査の経過について

## 2. 現地調査: 被災度区分(大・中・小)

### 4. 既設治山ダム現況(堆砂状況)

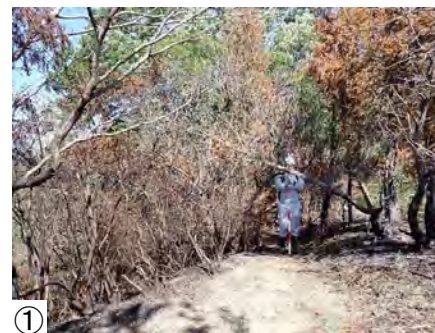
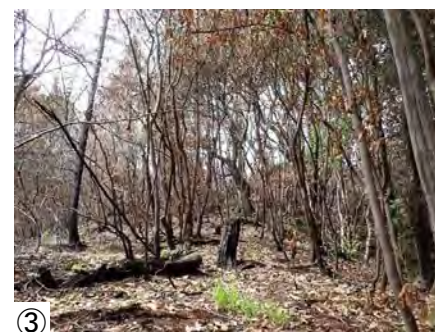
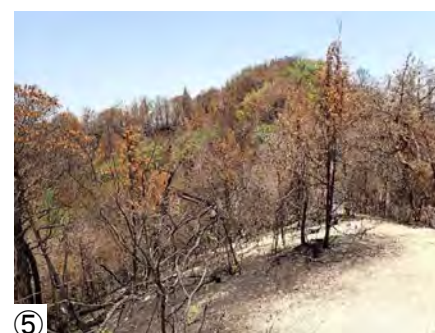
## 2. 被災度区分(中)

➤ 地表植生が全面的～部分的・もしくは斑状に延焼し、中低木の幹の下部に焼跡が残  
り、葉は茶色に変色しているが、落葉は殆ど認められない。部分的に表皮のみが焼  
失している。

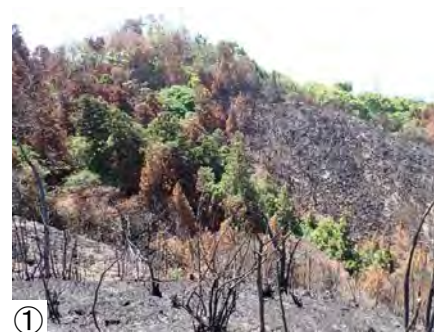
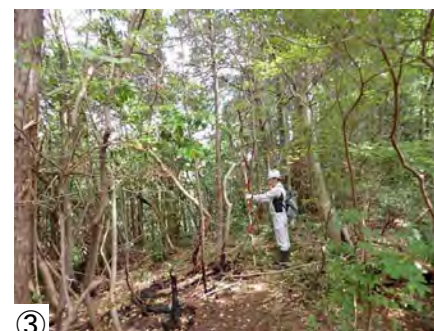
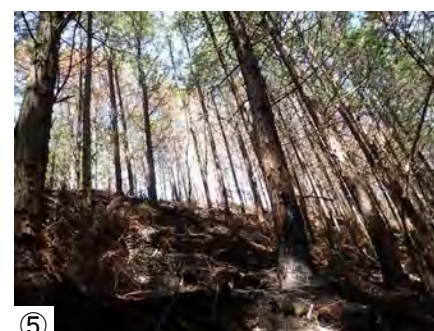
### 2. 被災度区分(小)

➤ 地表植生が部分的～全焼し、中低木(常緑樹)や針葉樹の幹に焼跡が残るが軽症である。葉は茶～緑色。

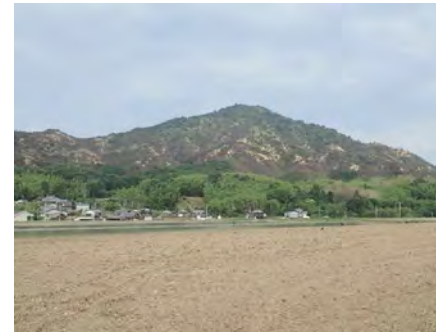
笠松山 森林整備区域

➤ 平成20年笠松山林野火災区域の被災度は概ね「中」～「小」となっている。

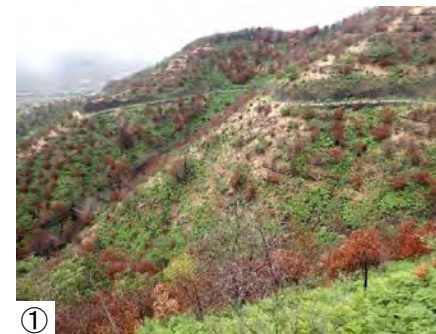
①

笠松山 森林整備区域

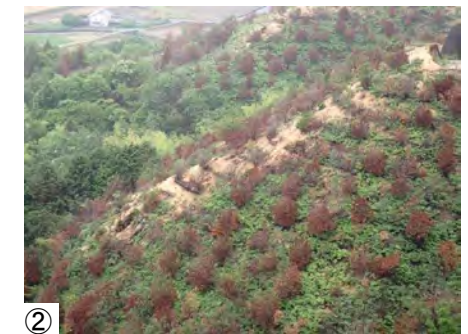
②

笠松山 森林整備区域

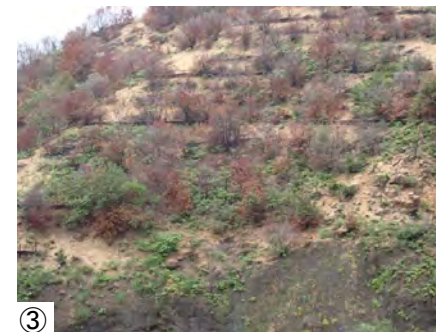
③

笠松山 森林整備区域

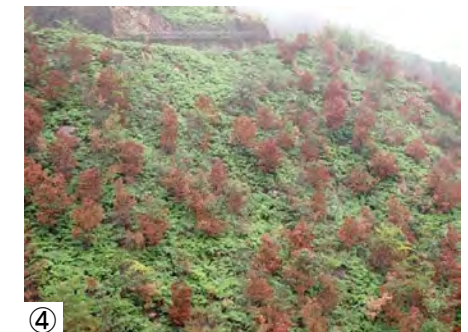
④

笠松山 森林整備区域

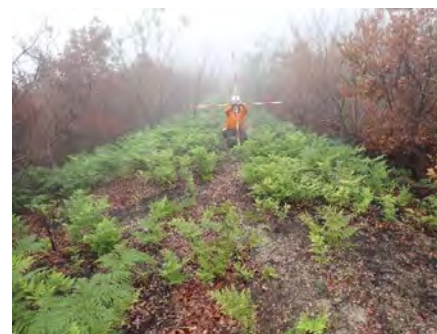
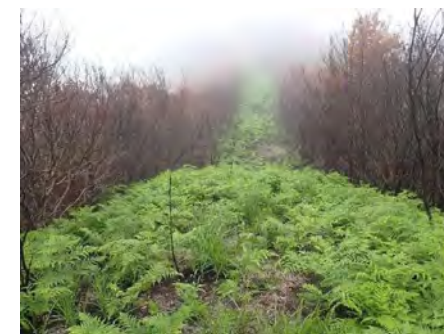
笠松山 防火帯

➤ 防火帯による火災の延焼防止の効果は今後検証。一部森林整備未整備箇所が今回の火災により被災度「大」となった区域あり。

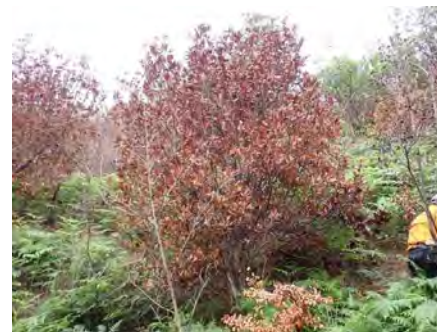
樹木被災状況 スダジイ

➤ 森林整備範囲(植栽等)については、多くの樹木で葉の変色が確認された。今後被災した樹木について継続観察が必要である。

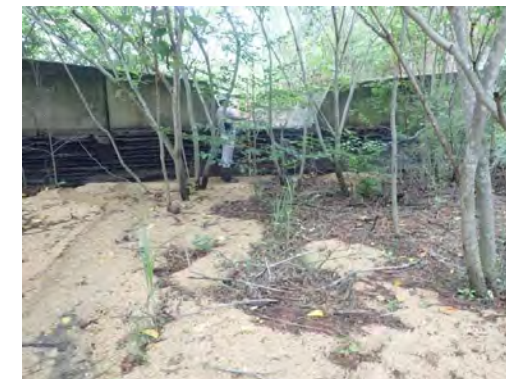
現況

完成時（ダム上流を空けておくタイプ）  
平成20年施工（上流側）

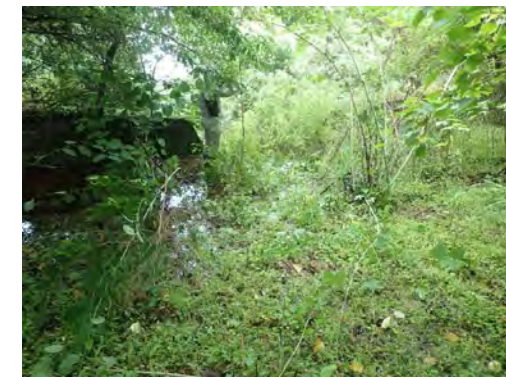
現況

完成時（ダムの高さまで満砂しているタイプ）  
平成20年施工（上流側）
