令和7年今治市林野火災復旧・復興計画

報告書

令和7年11月

令和7年今治市林野火災復旧・復興計画策定検討会

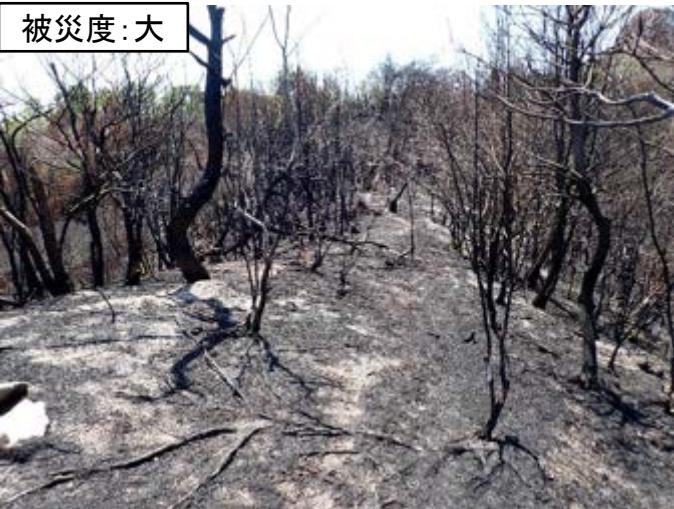
①表土重度燃焼、樹冠全部燃損

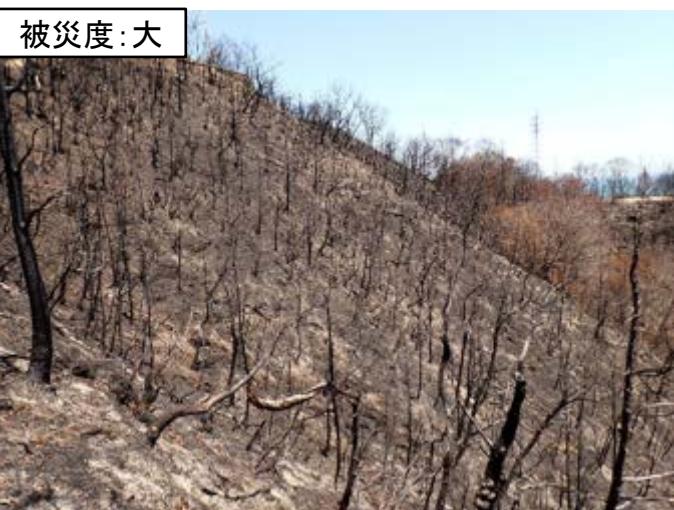
②表土重度燃焼、樹冠全部燃損

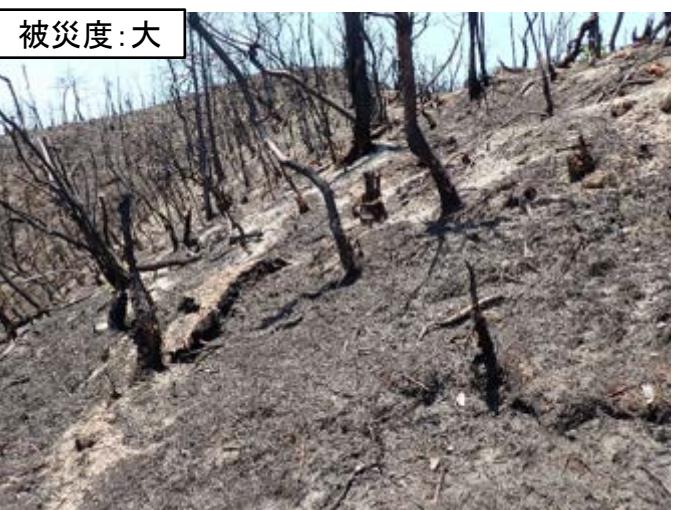
③表土重度燃焼、樹幹全部燃損

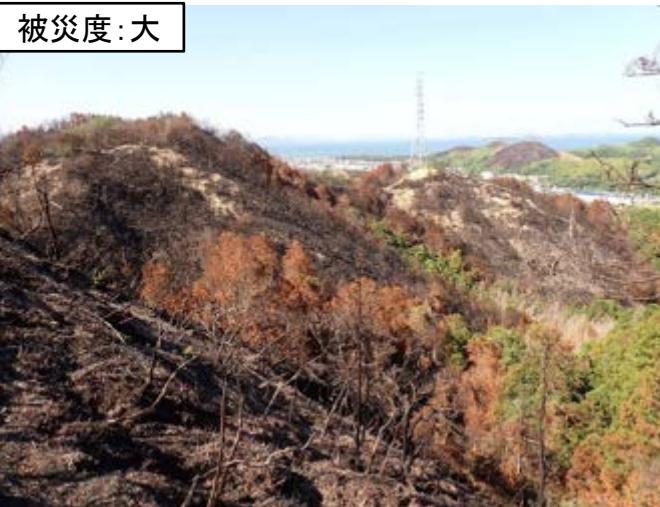
①表土重度燃焼、樹冠全部燃損

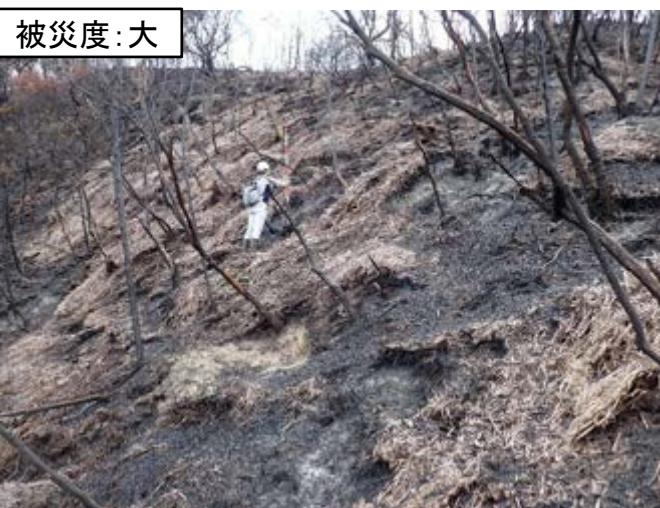
②地被物重度燃焼、樹冠全部燃損

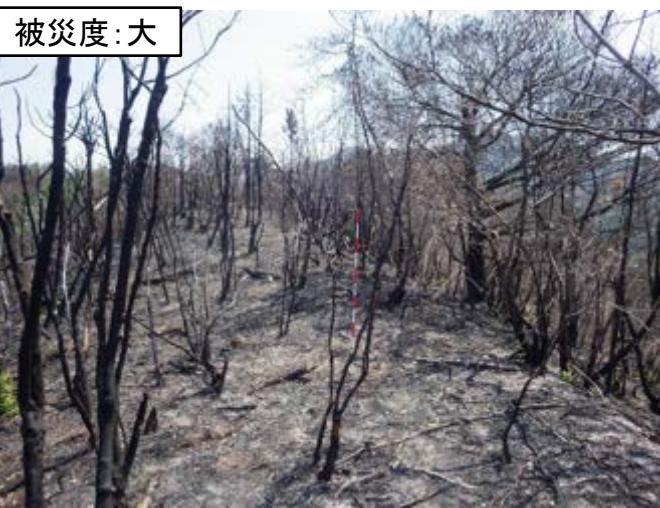
③地被物重度燃焼、樹冠全部燃損

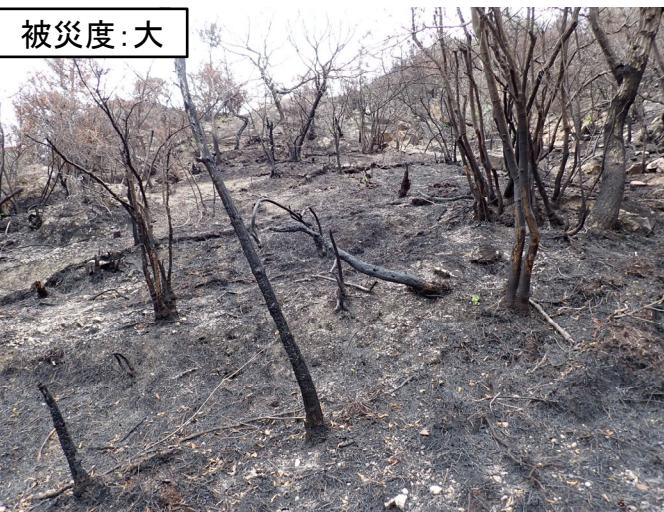
① 地被物重度燃焼、樹冠全部燃損

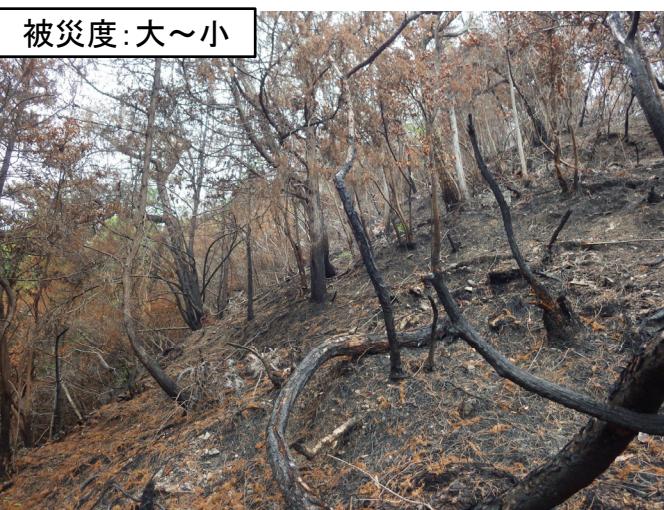
② 樹冠全部～樹幹一部燃損

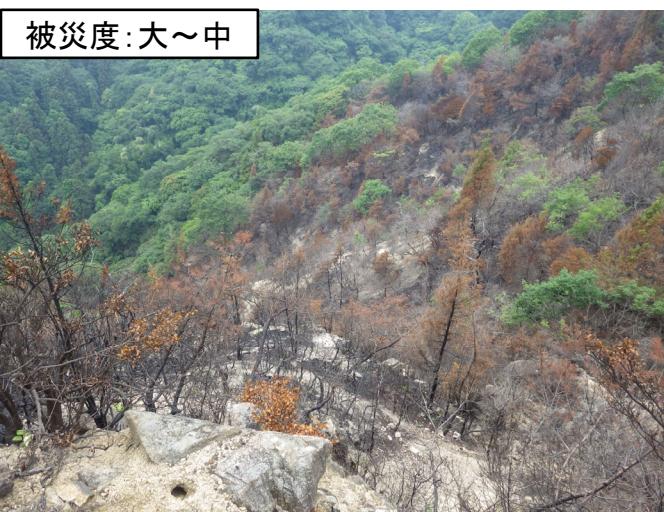
③ 樹冠全部～一部燃損

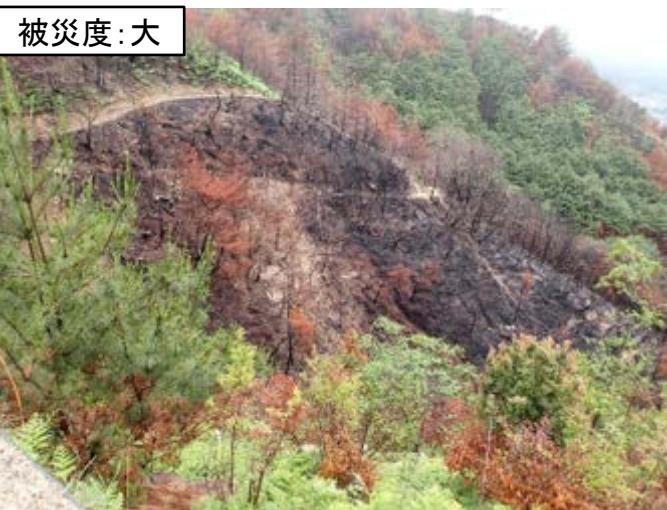
①地被物重度燃焼、樹冠全部燃損

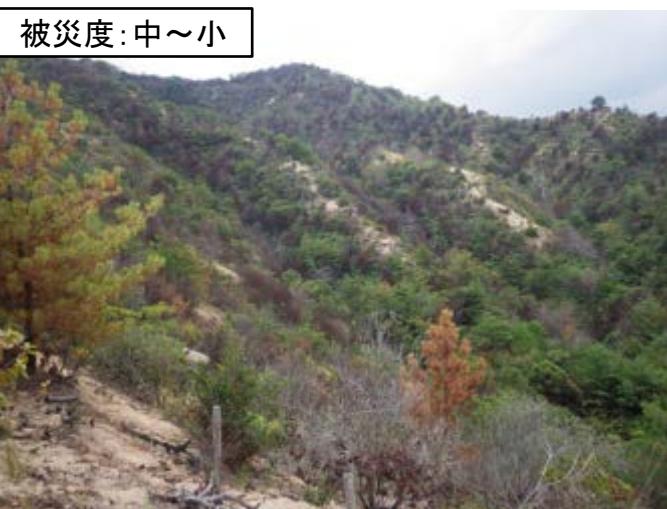
②樹冠一部～樹幹一部燃損

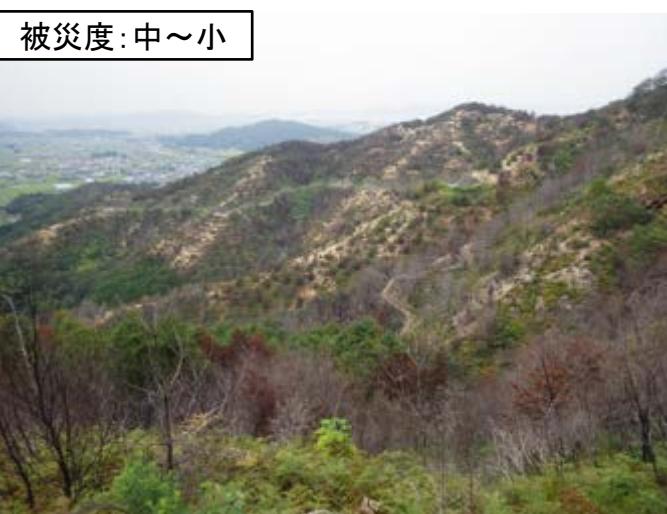
③樹冠一部～樹幹一部燃損

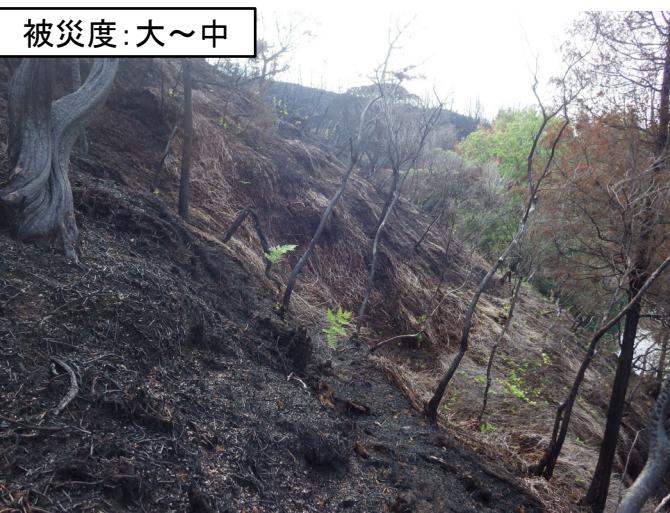
②樹冠全部～樹冠一部燃損

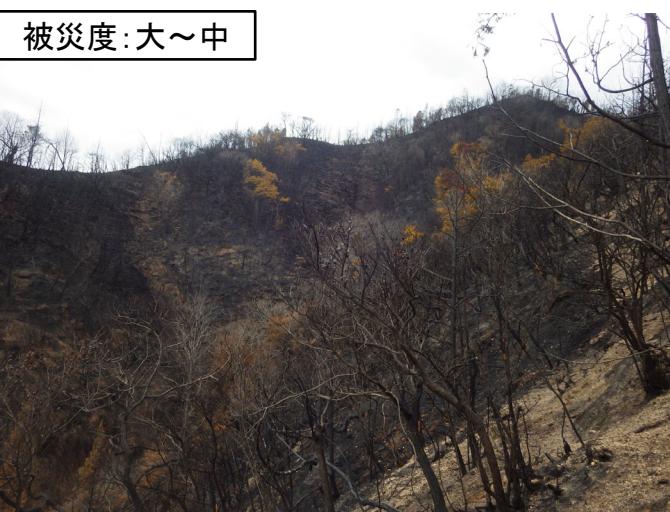
③樹冠全部～樹冠一部燃損

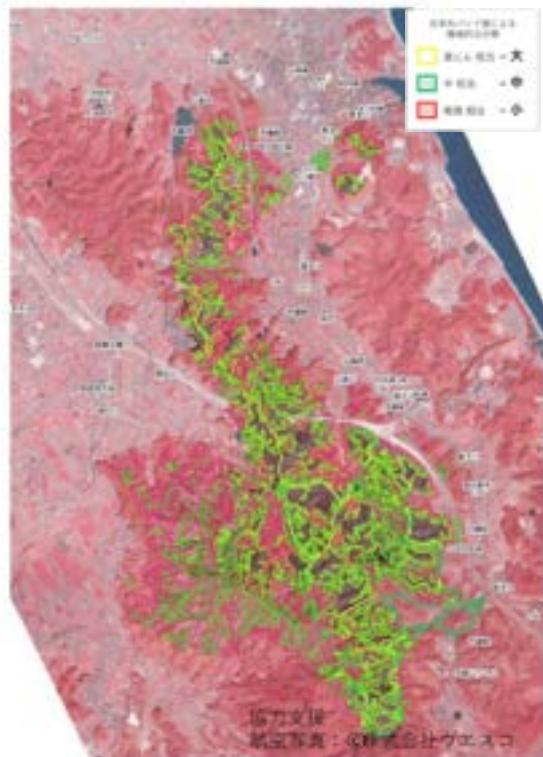
図 2.3 可視光による画像 (左) 近赤外画像 (右)

近赤外画像の明るさの違いを利用して被災した森林の被災度「大」・「中」・「小」に区分したものを図 2.3 (右) に示す。

近赤外画像を用いた調査及び現地調査による被災度の強度判定の結果は図 2.5 のとおりである。焼損区域のうち、被災度「大」が約 36%、被災度「中」が約 36%、被災度「小」が約 28%であった。

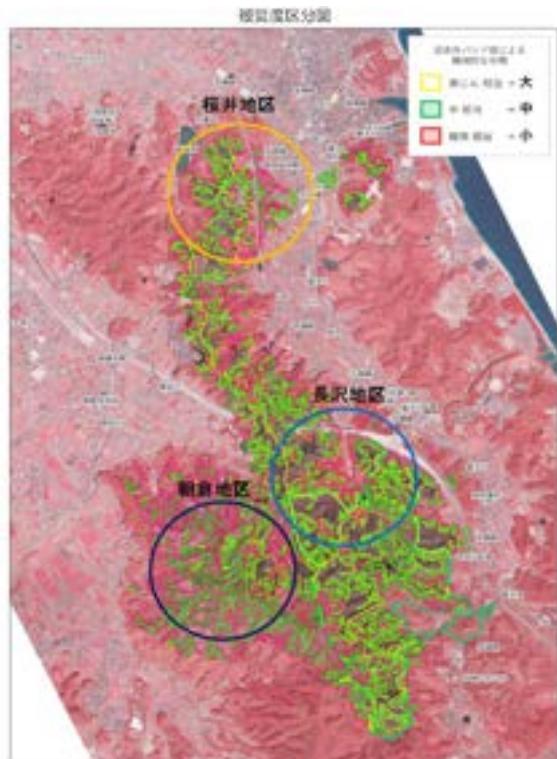
図 2.4 調査対象箇所

被災区域のうち、行政界や地況・林況及び被災状況などから、図のとおり3地区（桜井地区、長沢地区、朝倉地区）において現地調査を実施した。

現地で照合を行った箇所について、近赤外画像による被災度区分判定と現地確認による焼損状況の判定は概ね一致した。

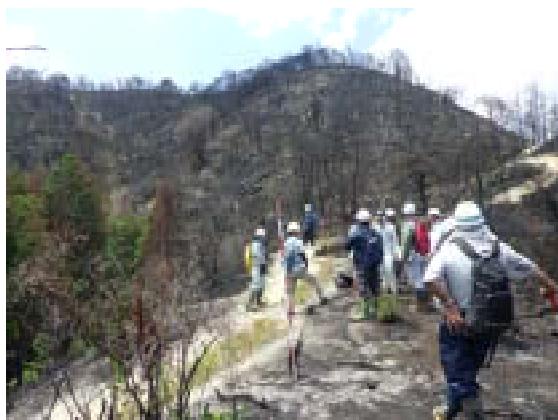
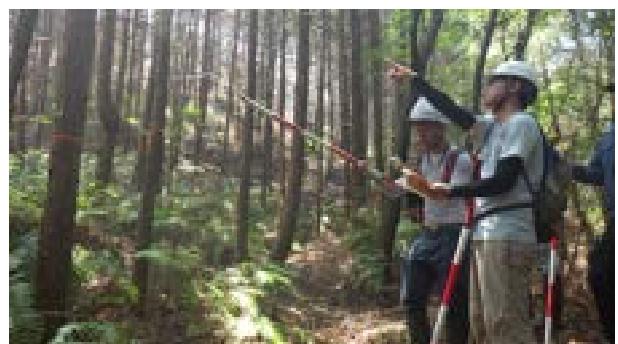
写真 2.1 現地調査状況

(注) 過去の林野火災によって地表面が露出していた場所も近赤外画像では明るい色となっていたので、この点には注意が必要

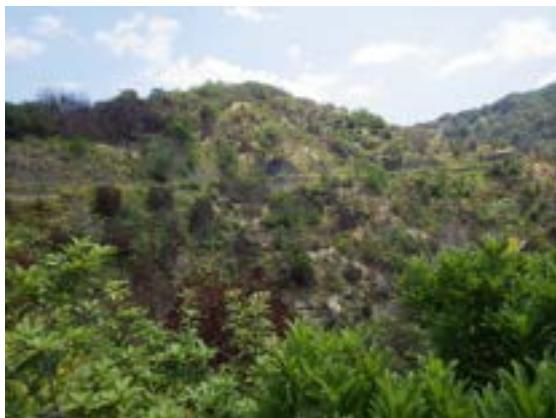
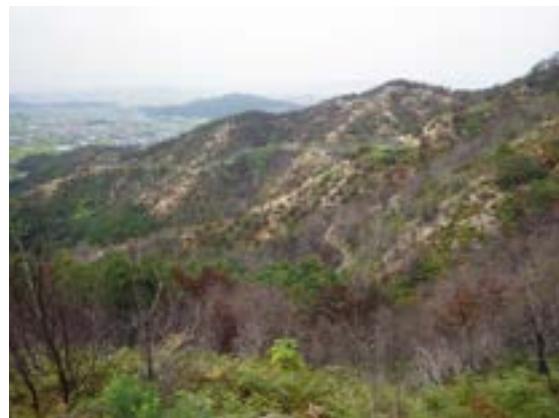
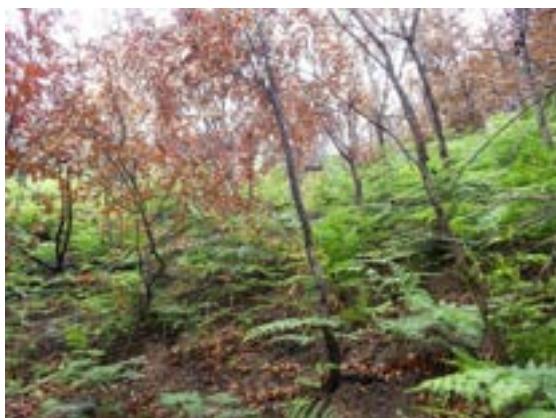
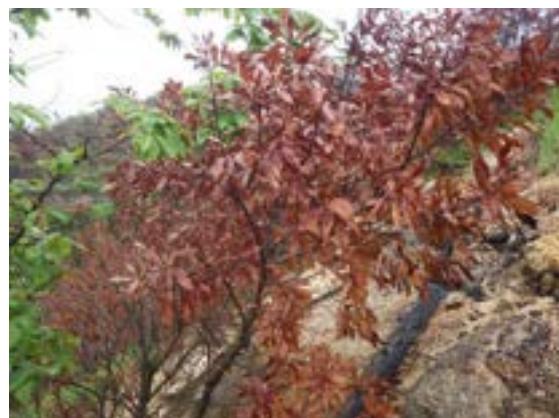
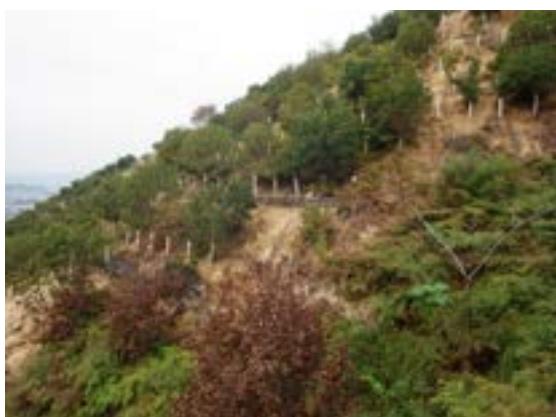
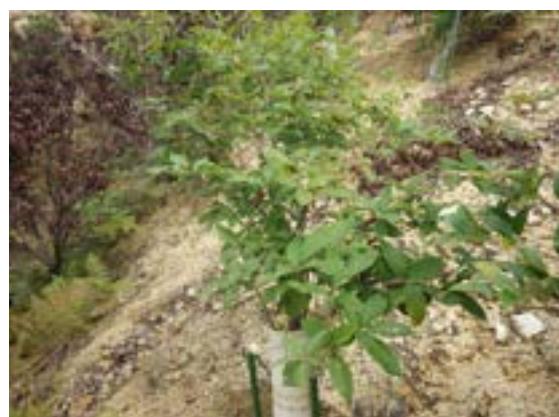
写真 3.2 6 種植栽区域

治山事業として6種植栽した区域において、代表箇所で植栽木の現況を確認したところ、結果は表3.1のとおりであった。焼損を受けなかった樹種はコナラ、ウバメガシ、ヤマモモで多く確認され、焼損を受けてはいるが萌芽が確認される樹種は同じくウバメガシ、コナラ、ヤマモモが多く確認された。一方、焼損が多く確認された樹種は、ヤシャブシ、スダジイであった。これより、防火樹であるウバメガシ、ヤマモモで防火力を発揮し、またコナラにおいても今回の林野火災に対し、比較的耐性を発揮した結果と判断される。なお、エノキについては、調査時に確認されなかったことから、食害等により枯死したものと推測される。

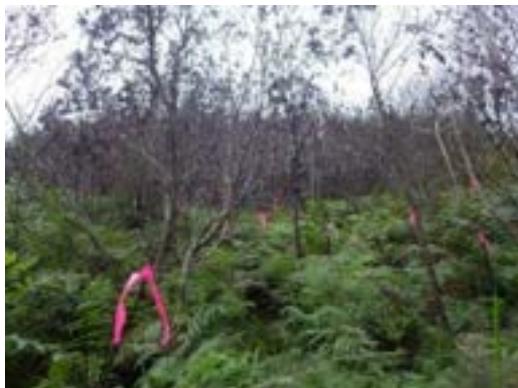
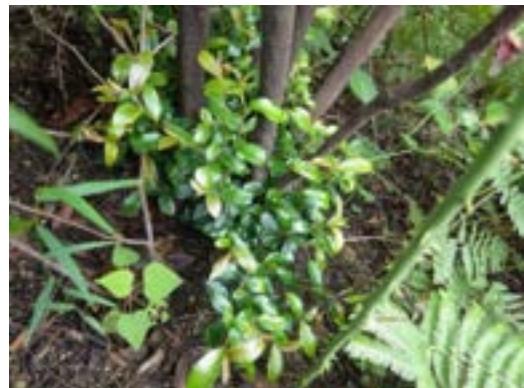
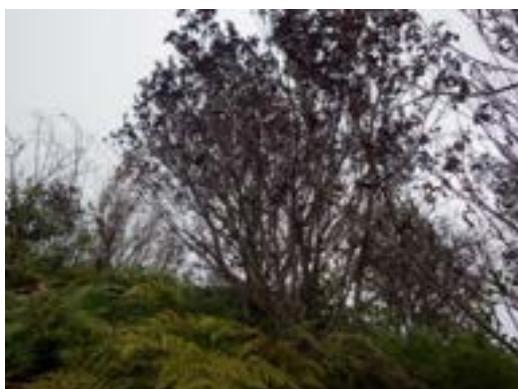
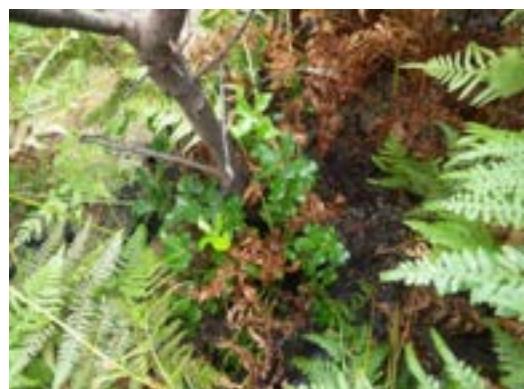
写真 3.3 その他植栽区域

その他植栽区域において、植栽木及びその他確認できた樹種はアカマツ、ヤマモモ、ウバメガシ等でそのほとんどが全部又は一部焼損を受けており、その中で植栽木はウバメガシのみで萌芽が確認された。確認した区域では、防火力に優れるウバメガシで今回の林野火災で枯死せず、萌芽からの生長の可能性が期待できるものと判断する。

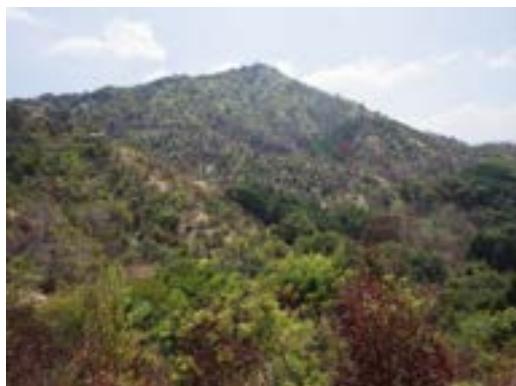
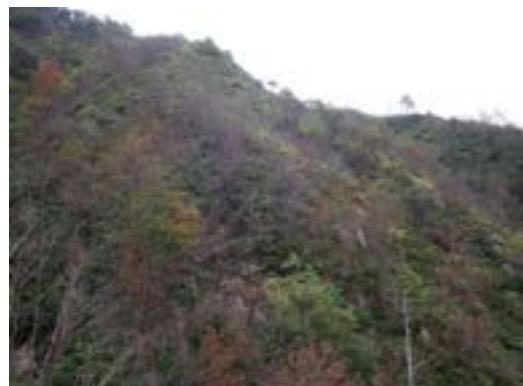
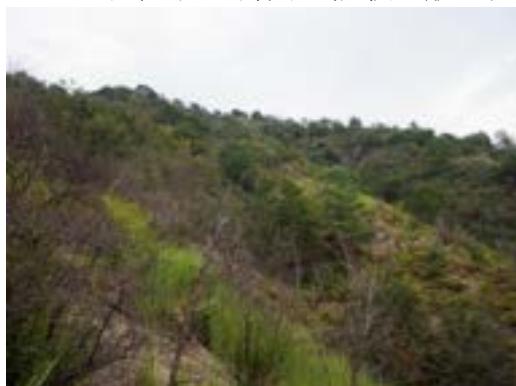
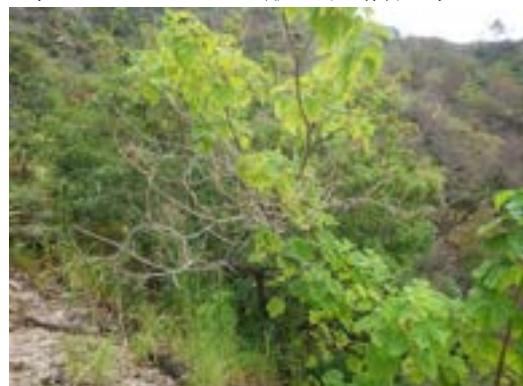
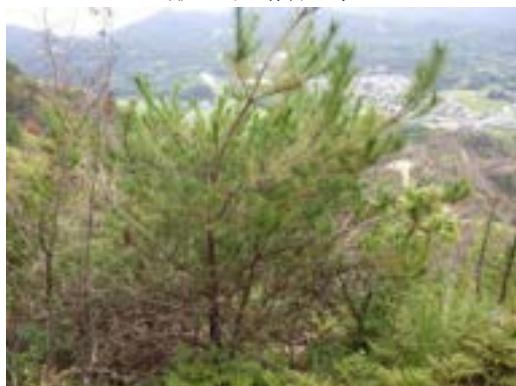
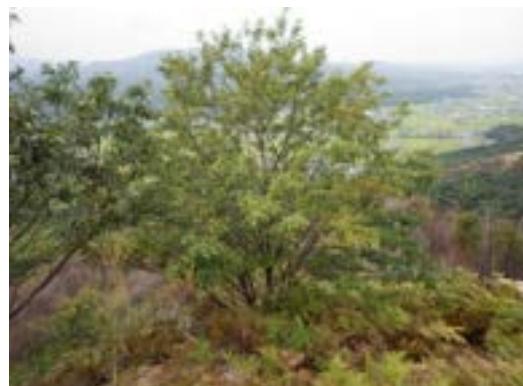
写真 3.4 航空実播区域

治山事業として実施された航空実播区域では、現在マツやコナラ、アカメガシワの成木が確認されるなど、播種したもの以外の木本の遷移（樹林化）が順調に進んでいる。今回の林野火災の影響はいくらか見られるが、現状では樹木の回復が見込まれると判断される。

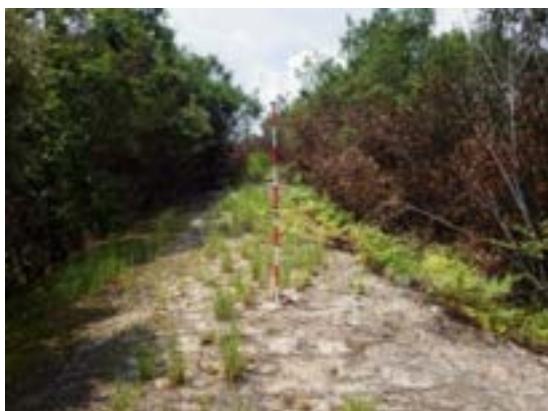
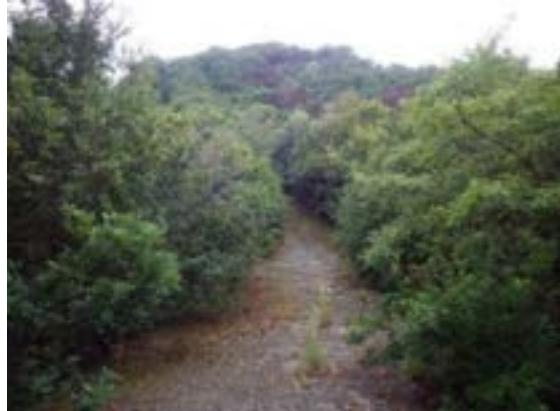
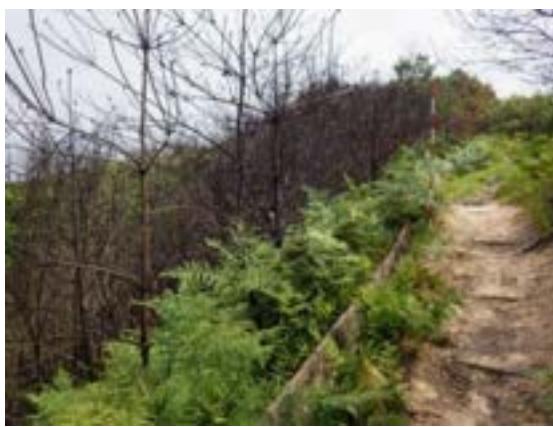
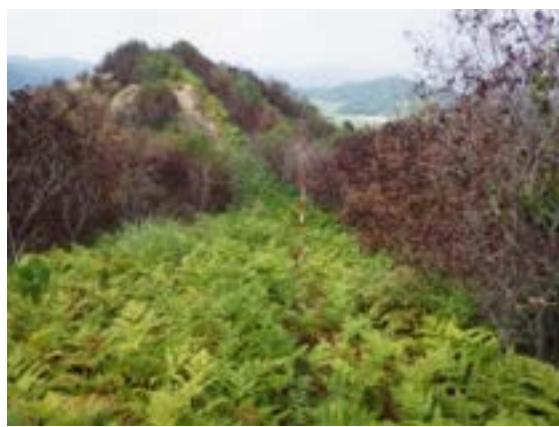
写真 3.5 防火帯

防火帯の現況は、今回の林野火災時に強風の影響を受けたものと判断される側部の樹林帯の一部で焼損や、焼損による葉の枯れがみられるものの、それ以外の樹林帯では健全な状態を維持している。また、防火帯の無立木地も一部地表部の焼損はあるものの、今回の林野火災において防火帯は一定の効果がみられたものと判断される。

なお、平成 20 年笠松山山林火災後に整備された防火林の一部では焼損が確認されたことから、補植により再整備するものとする。

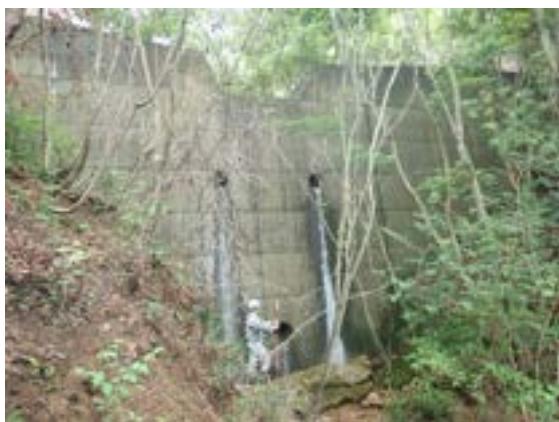
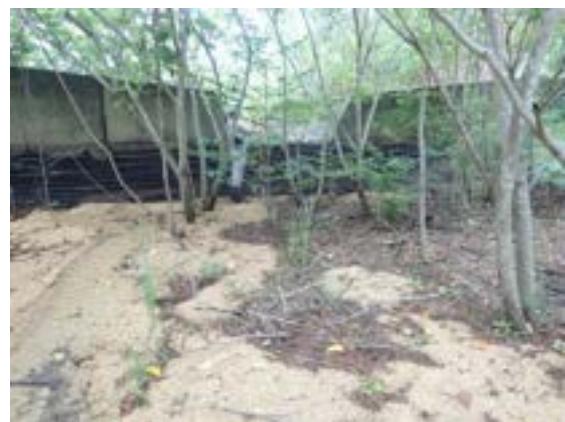
写真 3.6 治山ダム

笠松山山林火災後に施工された治山ダムは 8 基あり、いずれのダムにおいても今回の林野火災による影響は確認されなかった。また、ダム背面の土砂堆積状況も、未満砂状態もしくは満砂状態(施工時より満砂状態としているもの)であり、異常な土砂堆積は確認されなかった。

いずれの治山ダムにおいても、新たな土砂流出や、山腹崩壊は確認されず、渓床の安定、山脚の固定及び土砂の流出抑止・調整等の治山ダムの機能は現在も発揮しているものと判断される。これより、現在整備されている治山ダムでは、今回の林野火災跡地からの土砂流出等の二次災害のリスクに対しても、有効な機能が期待できると判断される。

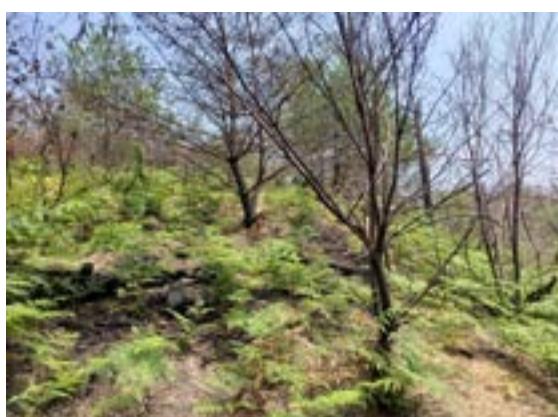
写真 3.8 ボランティアゾーン焼損状況

しかし、今回発生した林野火災により、これまでに植栽された苗木のほとんどが全焼または一部焼損する被害を受けていることから、再度、植栽が必要な状況となっている。
